Sorszám	Hrsz.	Cím	Megnevezés	Védettségi fok	Javasolt védettségi fok
144.	5043	Ürgehegy - Nefelejcs utca	Présház	Nincs	-

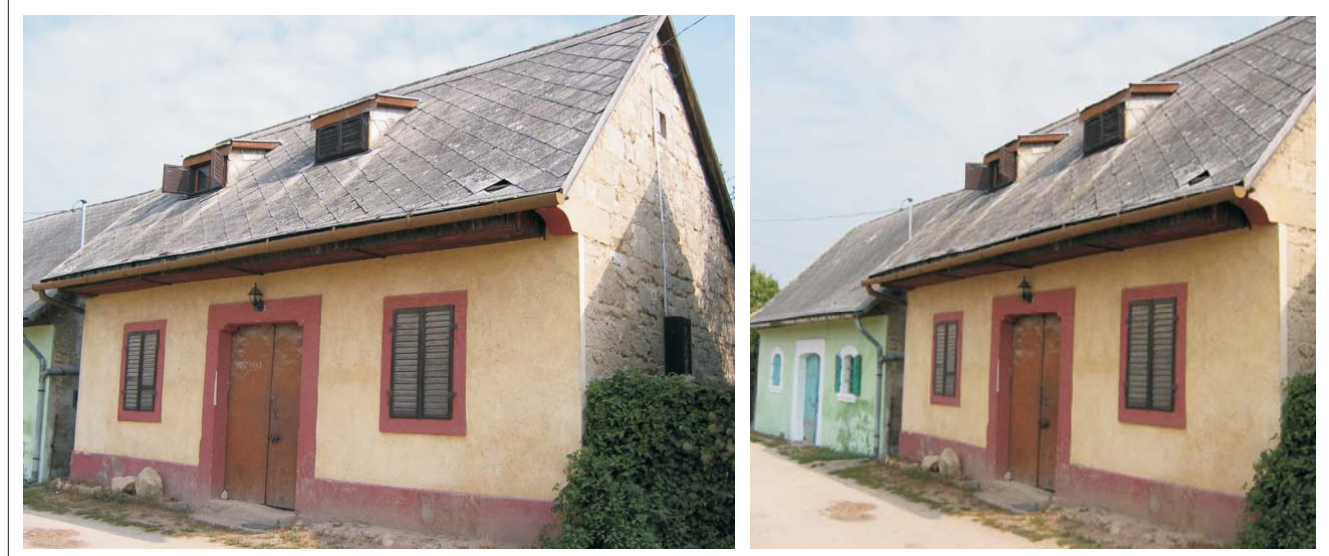
Fotók

Leírás, jellemzők, védendő érték	Műszaki állapot	Megjegyzés
Egyszerű présház, a nyílások kőkeretesek. A tető síkjából kiugró, zsalus ablakok. A párkány az oromfal kőkonzolába fut.	A tetőszerkezet előregedett, hiányos héjazat, néhol vakolathibák, és festékihiányosságok észlelhetők.	A felvétel ideje: 2004. 09. 20.

Tető	Homlokzat	Nyílászárók	Egyéb
A tetőszerkezetet fel kell újítani, a palát Cserépre kell cserélni.	A vakolat hiányosságait ki kell javítani	A nyílászárókat le kell festeni	
Melléképület	Pince	Kapu, kerítés

A fémmajtó lecserélendő az egységesség érdekében a zsaluhoz hasonló faajtóra. Az egységes sor tagja, utcaképi védelemre javasolt.
