ELŐTERJESZTÉS

A Városgondnokság telephelyével összefüggő kérdésekről

ÉRTÉKELÉSI SZAKVÉLEMÉNY

**Pest megye, Biatorbágy, Nagy u. 34. szám alatt lévő,
198 hrsz-ú ingatlanról**

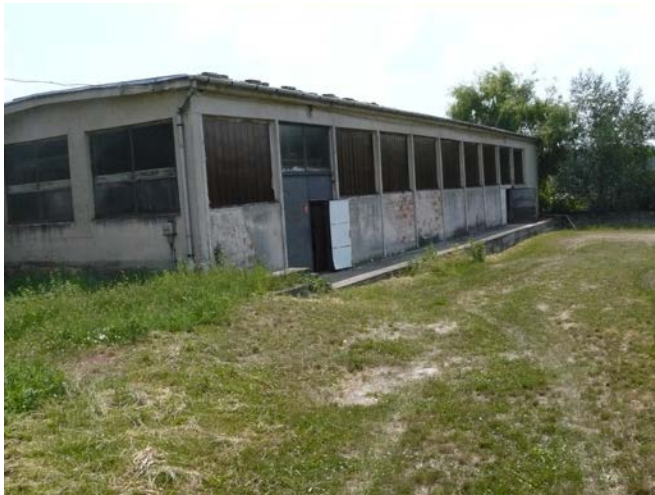
Hátsó kertben lévő csarnok épület. Beton elemes födémmel, kopolit üvegezésű csarnok. Magas, kb. 5,5 méteres belmagassággal. Fűtése és hőszigetelése nincs. Teljes felújítást igényel.

Alapterülete: kb. 300 m²

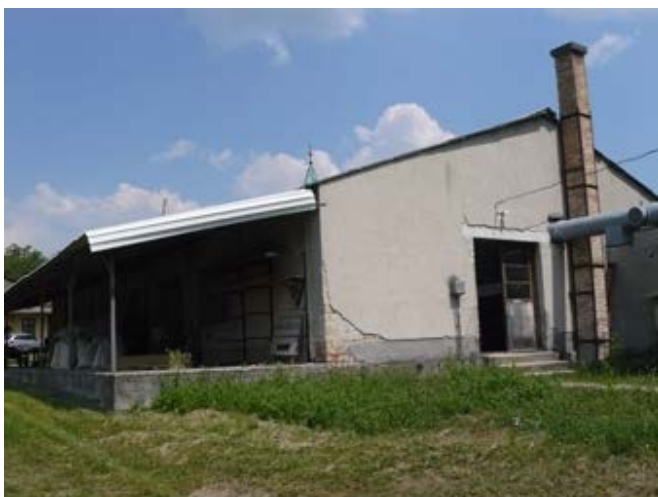
Oldalkertben lévő csarnok épület. Asztalos ipari gyártó csarnok, jelenleg is használatban van. Ipari elszívással. Légbefúvásos fűtési rendszerrel. Az épület udvari oldalához fedett előtető csatlakozik.

Teljes felújítást igényel.

Alapterülete: kb. 300 m²

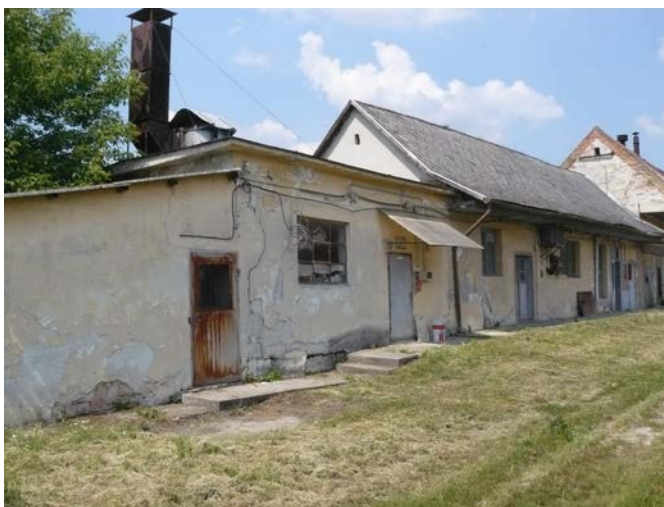
Főépület hátsó udvari toldalék épület-együttese. Több ütemben épült. Faipari gyártásra, festésre, lakkozásra, raktározásra használt épületrészek.

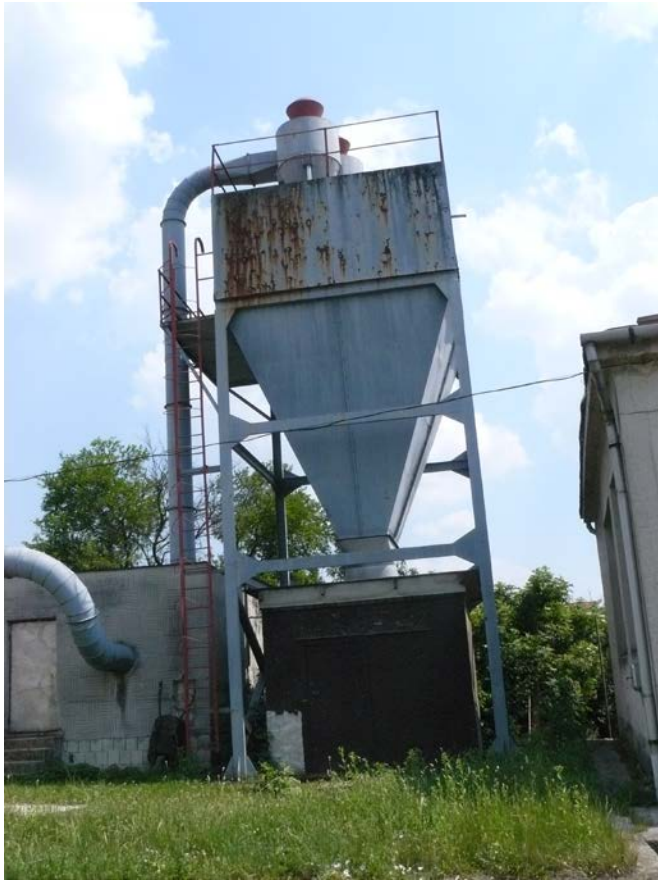
Szellőző gépház és 40 m³-es siló

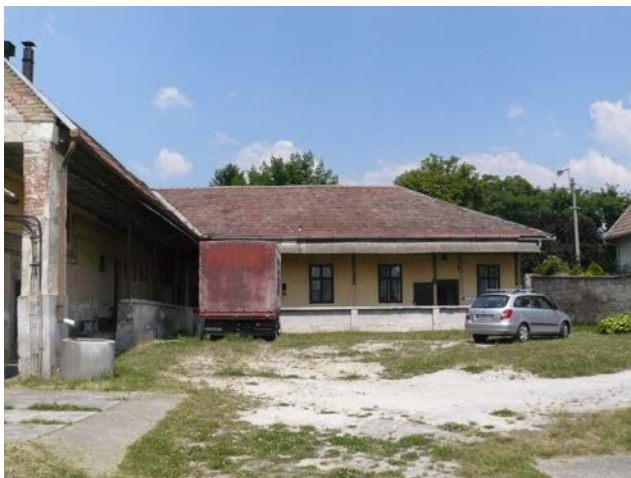
Főépület alapterülete kb:320 m². Gyártás, raktározás és iroda, szociális blokk funkció kapott benne helyet. Fűtése központi, fabrikett kazánról történik. Műszaki állapota: erősen felújítandó.
