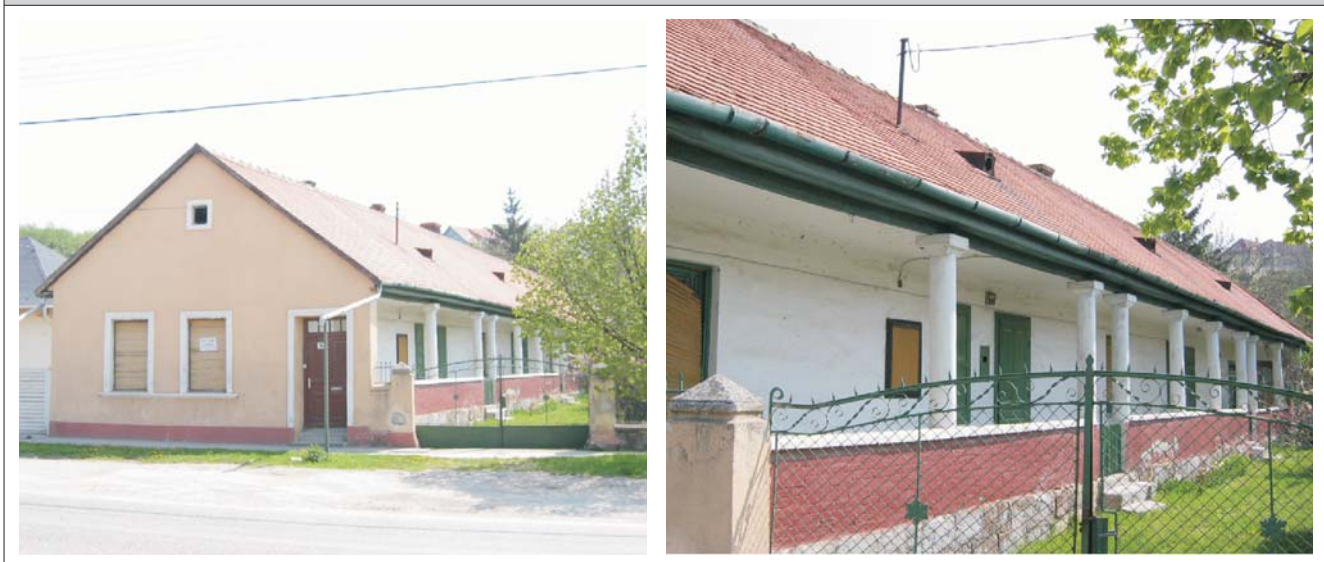
Leírás, jellemzők, védendő érték	Műszaki állapot	Megjegyzés
Téglamellvédes, kockafejezetű körszlopos tornácú parasztház eredeti ajtókkal, az utcai nyílászárók körül vakolt szalagkerettel, alul könyöklőpárkánnyal.	Az épület műszaki állapota jó, lábazat vízszedése, a mellvéden nagyobb felületű vakolathibák láthatók.	A felvétel ideje: 2004. 04. 28. Az épület megválasztott színei harmonikus egységet alkotnak.

Tető	Homlokzat	Nyílászárók	Egyéb
	A lábazat vizesedését meg kell szüntetni, a vakolást a mellvéden el kell végezni.		
Melléképület	Pince	Kapu, kerítés	
Támogatások			Felújítás időpontja

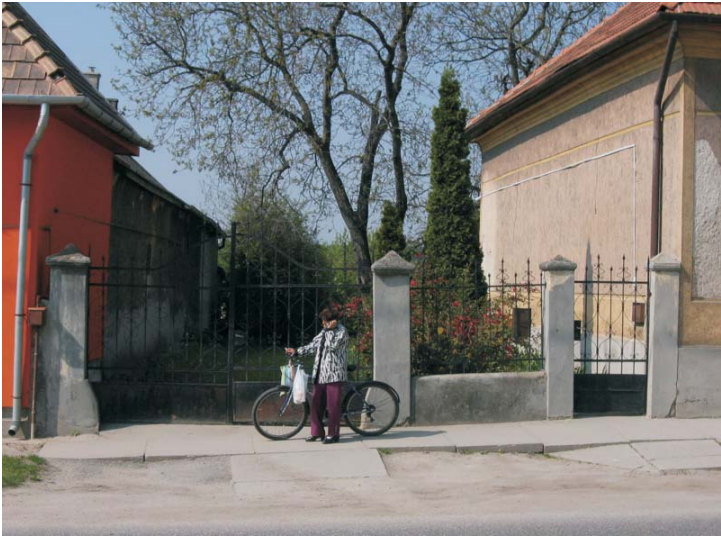
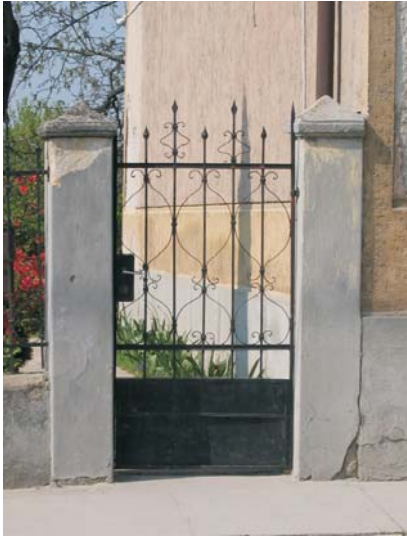
Leírás, jellemzők, védendő érték	Műszaki állapot	Megjegyzés
Egyszerű polgári lakóház, eredeti, gazdagon díszített, hatosztatú ablakokkal. A díszítések legfőbb motívuma a vájoltos, bimbófejezetes oszlopok. Az ablakok körül vakolt szalagkeret látható.	A homlokzaton vakolathibák láthatók.	A felvétel ideje: 2004. 04. 28. A ház homlokzata dörzsölt vakolatú, az épület jellegétől idegen. Református parókia

Felújítási, helyreállítási javaslatok			
Tető	Homlokzat	Nyílászárók	Egyéb
	A vakolathibák kijavítandók, a lábazat vizesedése megakadályozandó.		
Melléképület	Pince	Kapu, kerítés	
Támogatások			Felújítás időpontja
Tulajdonviszony			
Egyházi tulajdon			
Egyéb javaslatok			
A kapu és a nyílászárók megörzendők.			
Fotók

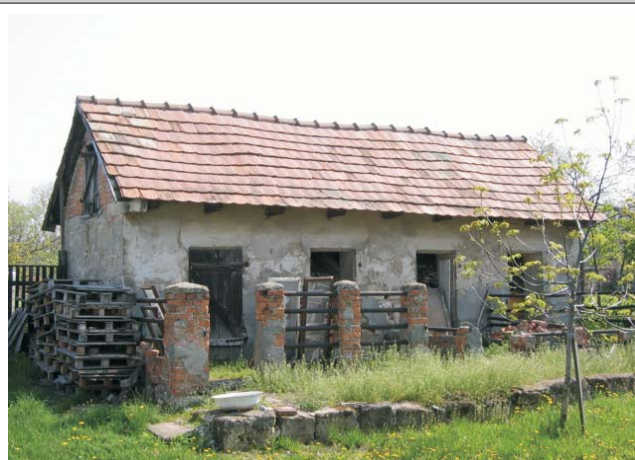
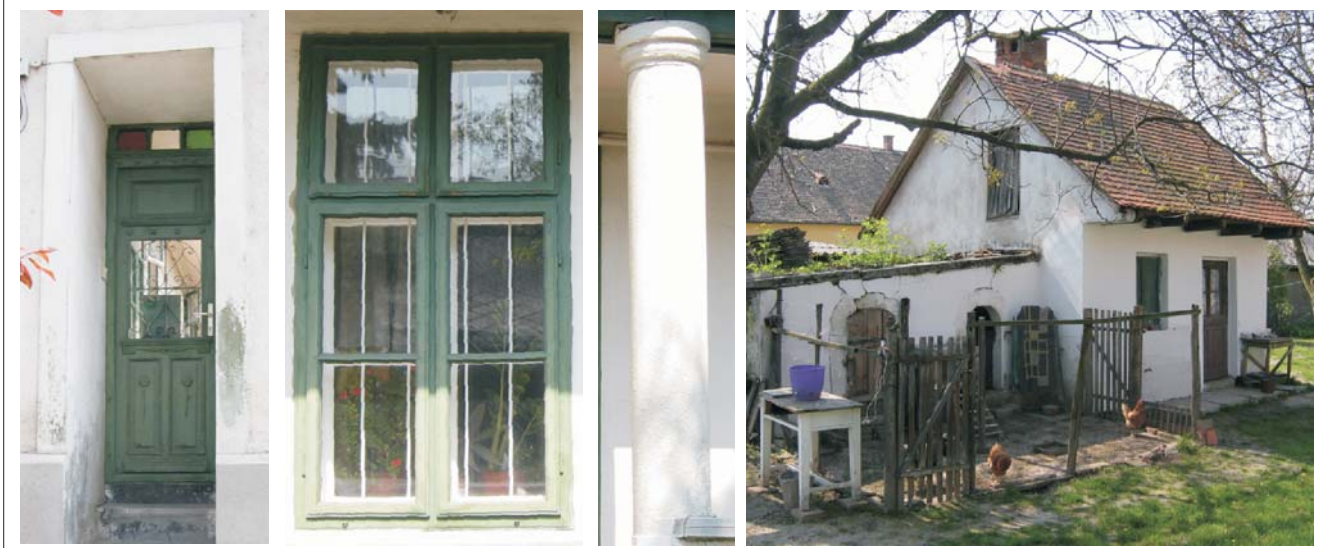
Leírás, jellemzők, védendő érték	Műszaki állapot	Megjegyzés
Vakolt mellvédés, kőoszlopos tornácú parasztház, eredeti fa, három- és hatosztatú ablakkal, alsó részén betétes, fa gyalogkapu, több osztatú, színes üvegekkel kirakott felülvilágítóval. Az utcai ablakok átépítettek, körülöttük vakolt szalagkeretes díszítés.	Enyhén repedt fal.	A felvétel ideje: 2004. 04. 28 Az épületről részletes felmérés készült.

Tető	Homlokzat	Nyílászárók	Egyéb
	A repedést meg kell szüntetni.	A nyílászárókat le kell festeni. Az utcai homlokzati ablakokat helyre kell állítani.	A kutat helyre kell állítani: a tartóoszlopokat kicserélni, a tengelyt pedig pótolni kell. A kút kereke megvan.
Melléképület	Pince	Kapu, kerítés	
A hátsó melléképület erősen rogyadozik: a tetőszerkezet felújítandó, homlokzata vakolást igényel, a nyílászárók felújítandók, téglakerítések helyreállítandók.		A nagykapu lecserélendő a házhoz illeszkedő kapura. A kőoszlopok felújítandók, a sérüléseket ki kell javítani.

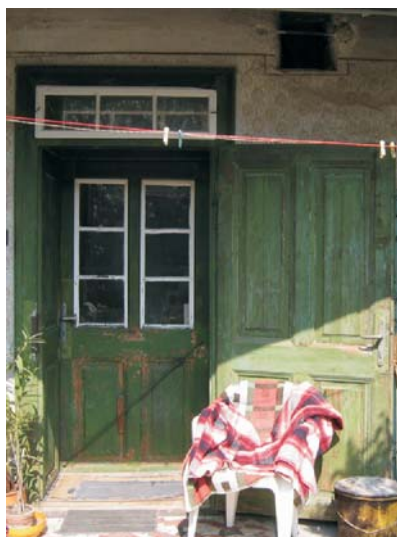
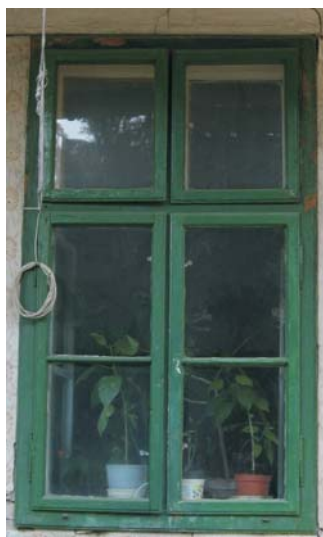
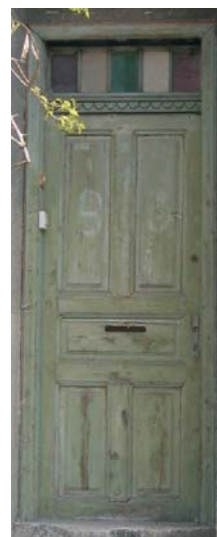
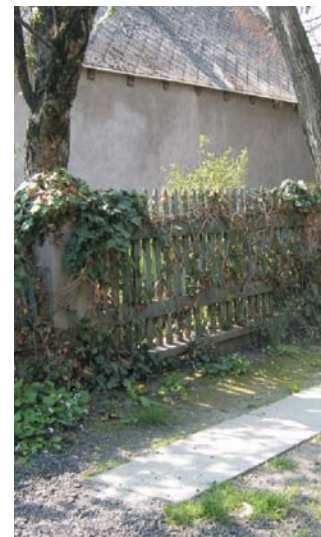
Funkció	Beépítés	Szintszám	Tetőforma, -héjazat	Nyílászárók	Lábazat
Lakó	Oldalhatáron álló, fésűs beépítés	FSZ	Oromfalas nyeregtető, palafedéssel	Eredeti hatosztatú ablak, betétes gyalogkapu	Cementravicccal vakolva
Melléképület		Pince		Kapu, kerítés	Kút, egyéb
A főépület végében, annak folytatásaként nyeregtetős palafedésű épület, melyet istállóként, magtárként működött.		Van, a főépület alatt		Vakolt, kőoszlopok között lakatosszerkezetű nagykapu, kökerítés. Az udvarban eredeti fakerítés és kőoszlopok.	Nincs
Leírás, jellemzők, védendő érték			Műszaki állapot	Megjegyzés	
Egyszerű parasztház, téglamellvédés, faoszlopos tornáccal, eredeti, három és hatosztatú ablakokkal, színes felülvilágító, betétes gyalogkapuval.			A falak repedezettek, a tetőszerkezet előregedett, a nyílászárók egy része festékhibás, a gyalogkapuhoz vezető lépcső balesetveszélyes.	A felvétel ideje: 2004. 04. 28 Az épületről részletes felmérés készült.

Tető	Homlokzat	Nyílászárók	Egyéb
A tetőszerkezet felújítandó, egyféle tetőhéjazat használata ajánlott.	A repedések megszüntetendők. A homlokzatot le kell meszelni.	A nyílászárók felújítandók, az egységes színek alkalmazása (sötétzöld) ajánlott	A lépcsőt helyre kell állítani.
Melléképület	Pince	Kapu, kerítés	
A tetőszerkezet és a nyílászárók felújítandók.		A nagykapu lecserélendő a házhoz illeszkedőre. A belső kerítés megmentendő.

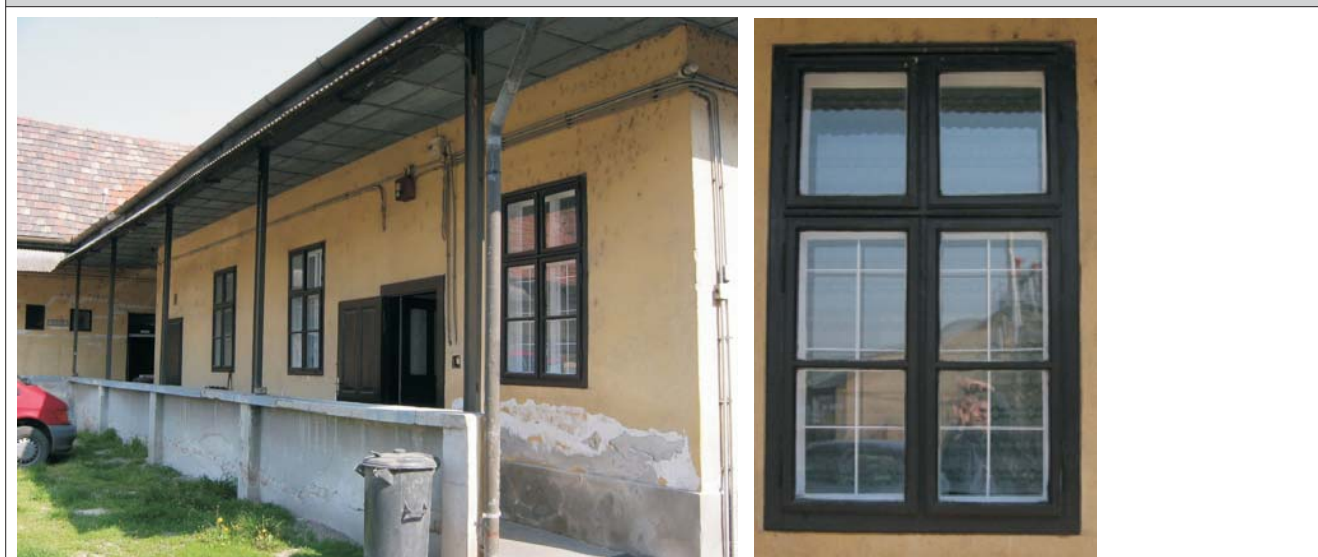
Leírás, jellemzők, védendő érték	Műszaki állapot	Megjegyzés
Régi intézményekre (pl. Iskola) utaló megjelenés, többszörösen ösztött homlokzat. Az ablakok körül keskeny vakolatkeret, az ablakok között lizénák láthatók. A magas lábazatot egyszerű párkány zárja. A belső udvaron hullámlemezzel fedett mellvédés tornác látható, melyet I gerendák tartanak.	Közepes műszaki állapot jellemzi, a lábazat vizesedik, a vakolat hullik.	A felvétel ideje: 2004. 04. 28.

Tető	Homlokzat	Nyílászárók	Egyéb
A tetőszerkezetet meg kell vizsgálni, a héjalást egységesíteni kell.	A lábazatot szigetelni kell, a homlokzat vakolathibáit ki kell javítani.		
Melléképület	Pince	Kapu, kerítés

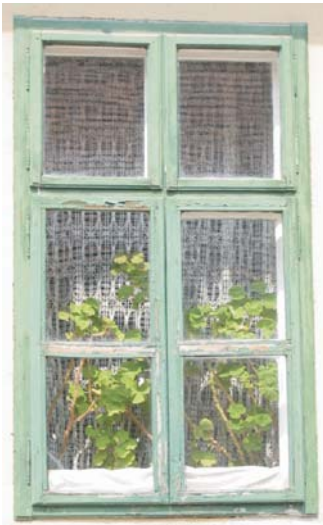
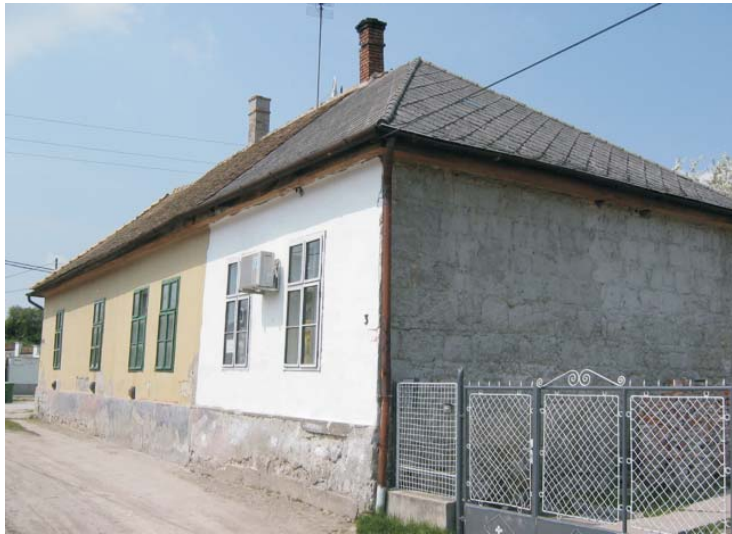
Leírás, jellemzők, védendő érték	Műszaki állapot	Megjegyzés
Részben átépített polgári lakóház, eredeti, hatosztatú fa szerkezetű ablakokkal rendelkezik. Egykori óvoda.	Műszaki állapota elfogadható. A lábazat vizesedik, nagy felületen vakolathibák láthatók. A tető egy-két helyen rogyadozik, az ereszcsonna korrodált, a nyílászárókon festékhibák észlelhetők.	A felvétel ideje: 2004. 04. 28 A lakók nem ügyeltek az épület eredeti stílusára: két ablakát átépítették, az épület két végét fehérre festették, az Óvoda közű homlokzaton pedig egy légkondicionáló berendezés otromba hűtőberendezése károsítja az összképet.

Felújítási, helyreállítási javaslatok			
Tető	Homlokzat	Nyílászárók	Egyéb
A tető állapotát fel kell mérni, és ez alapján a javításokat el kell végezni. Az egységes héjazat kialakítása városképileg indokolt.	A lábazat vizesedését meg kell állítani, a vakolathibákat ki kell javítani.	Az ablakkereteket újra kell festeni.	
Melléképület	Pince	Kapu, kerítés	
		A kerítést le kell cserélni az épület stílusához illeszkedő típusúra. (Pl. Kőlabazatú fémkerítés, kőoszlopok között, kovácsolt nagykapu.)	
Támogatások			Felújítás időpontja
Tulajdonviszony			
Magántulajdon.			
Egyéb javaslatok			
<p>Láthatóan az épületnek több tulajdonosa van. Összefogásra buzdítva elérhető, hogy egységes homlokzatot lehessen kialakítani. Irányadó az épület középső részének zöld szín árnyalatai.</p> <p>Az épület a Rákóczi utca és Óvoda köz sarkán a Rákóczi utca 20. sz. alatt álló épülettel együtt meghatározó utcaképi együttest alkot, ezért védelmük fokozottan indokolt.</p>

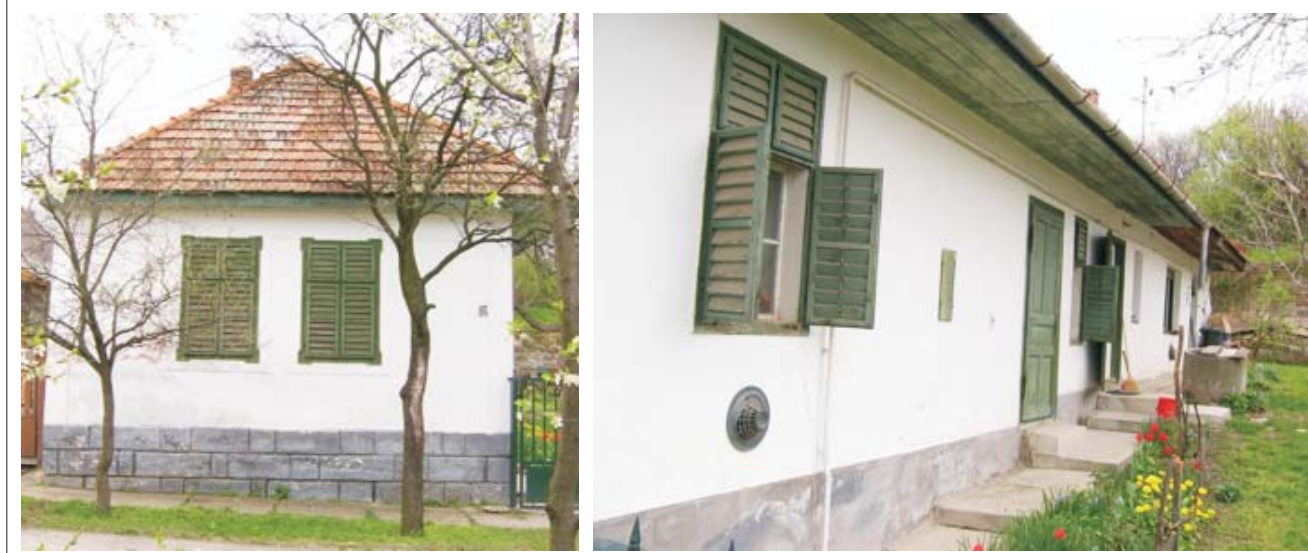
Leírás, jellemzők, védendő érték	Műszaki állapot	Megjegyzés
Egyszerű tornácnélküli parasztház, az utcai homlokzaton az ablakok körül vakolt szalagkeretes díszítés. Az ablakok spalettások.	A fal és a lábazat enyhén vizesedik, az ereszcsonna megereszkedett, a nyílászárók mázolása megkopott. A melléképületen a párkány alsó deszkázata korhadt, ereszcsonna hiánya miatt.	Felvétel időpontja: 2004.04.19.

Felújítási, helyreállítási javaslatok			
Tető	Homlokzat	Nyílászárók	Egyéb
	A fal és a lábazat szigetelése.	Anyílászárók mázolása.	
Melléképület	Pince	Kapu, kerítés	
A melléképületen eresz csatorna felszerelése, a párkány alsó deszkázatának cseréje.			
Támogatások			Felújítás időpontja
Tulajdonviszony			
Magántulajdon			
Egyéb javaslatok

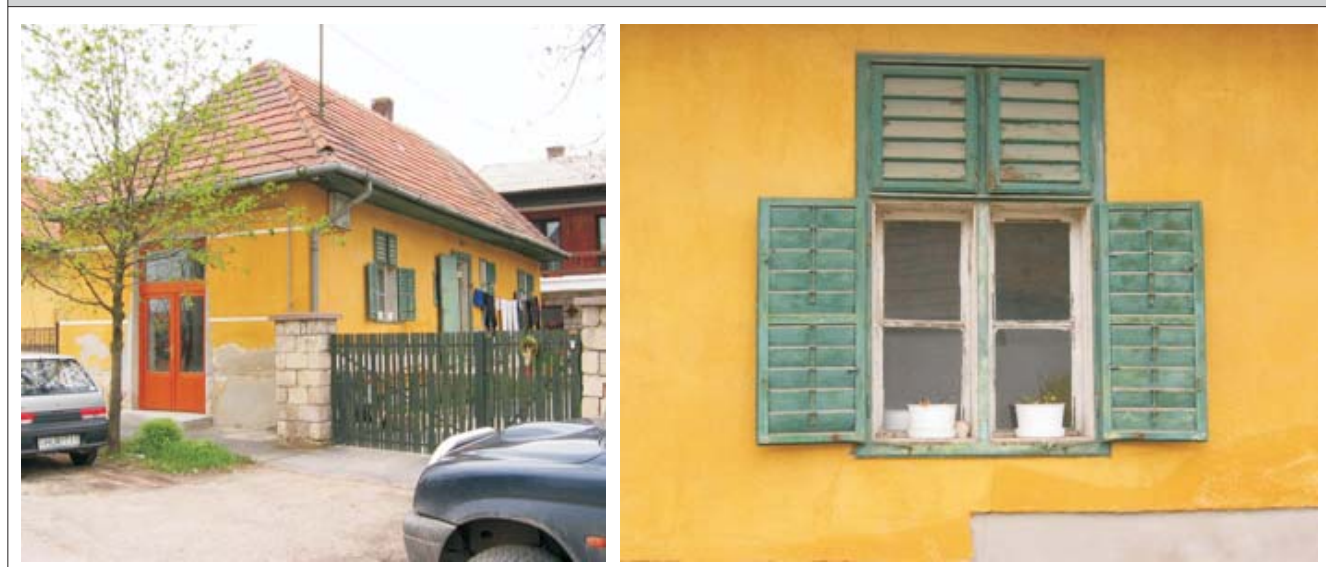
Leírás, jellemzők, védendő érték	Műszaki állapot	Megjegyzés
Egyszerű tornácnélküli parsztház, az utcai homlokzaton az ablak helyett ajtót építettek be.	Lábazat viezesedik, a tető megrogyott, a nyílászárók mázolósa rossz állapotú.	Felvétel időpontja: 2004.04.19. Az épület jellege az átalakítás miatt jelentősen megváltozott, a nyílászárók, az épület tömege és a fésűs beépítés képviselnek értéket.
