Sorszám	Hrsz.	Cím	Megnevezés	Védettségi fok	Javasolt védettségi fok
149.	4800 (?)	Ürgehegy	Présház	Nincs	Helyi egyedi védelem

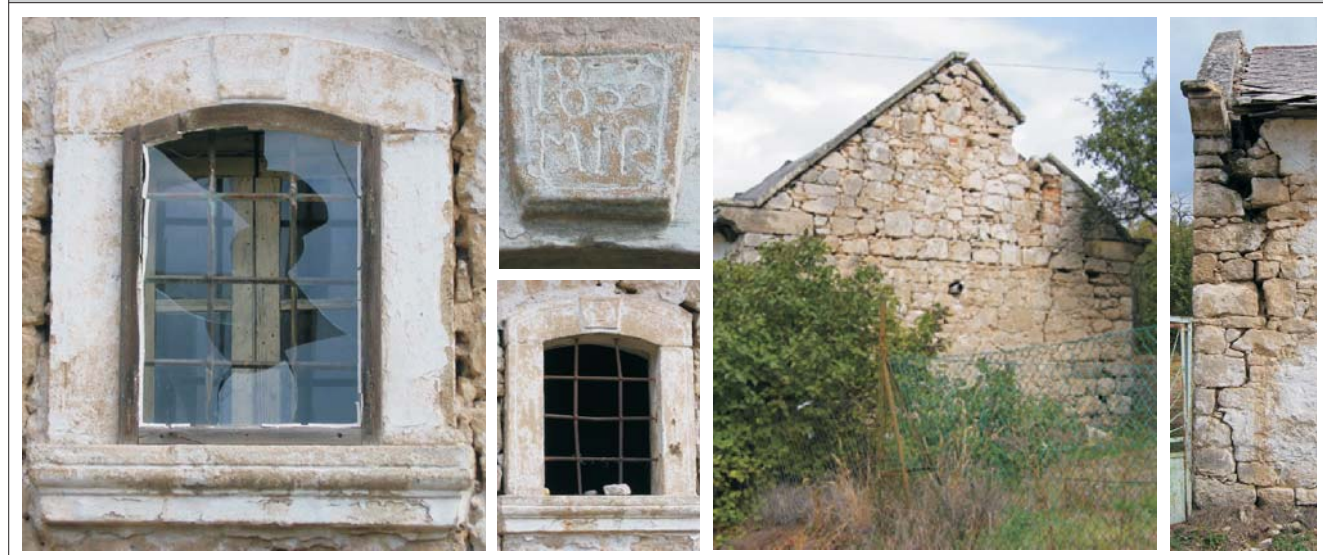
Fotók

Leírás, jellemzők, védendő érték	Műszaki állapot	Megjegyzés
A zárókőben lévő évszám szerint 1836-ban épült, egyszerű, szimmetrikusan kialakított homlokzatú présház. A nyílásokl kőkeretekesek díszítés, az ajtó félköríves, zárókővel, az ablakok szegmensívesek, tagozott könyöklővel. Az oromfal tagozatos zárókőre támaszkodik.	Az épület romos állapotú: a tetőszerkezet teljesen leromlott, a héjazat több helyütt hiányos, az oromzat sérült. A vakolat hiányzik a teljes homlokzatról, a falakon több helyütt nagyobb repedések láthatók. Az épület omlásveszélyes. Az eredeti színezése nehezen állapítható meg.	Felvétel ideje: 2004. 10. 20. A palafedés nem idevaló.

Felújítási, helyreállítási javaslatok			
Tető	Homlokzat	Nyílászárók	Egyéb
A tetőszerkezet teljes felújítása, fedése cseréppel.	A falak statikailag megvizsgálendók, a repedéseket meg kell szüntetni, a hiányok pótlandók, a homlokzatot teljesen le kell vakolni. A lábazatot szigetelni kell.	A nyílászárók teljes felújítása szükséges	
Melléképület	Pince	Kapu, kerítés	
		A kapu és a kerítés lecserélendők.	
Támogatások			Felújítás időpontja
