Sorszám	Hrsz.	Cím	Megnevezés	Védettségi fok	Javasolt védettségi fok
154.	5071/2	Ürgehegy	Pince	Nincs	Helyi egyedi védelem

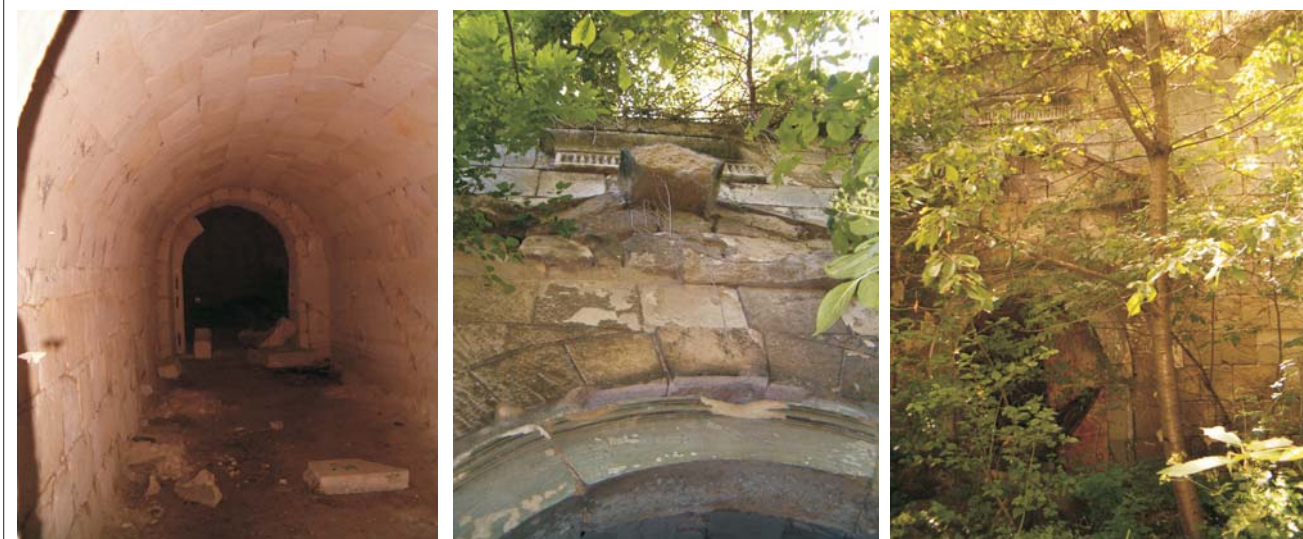
Funkció	Beépítés	Szintszám	Tetőforma, -héjazat	Nyílászárók	Lábazat
Termelés, tárolás	Szabadonálló	FSZ	-	Fémlemez bejárati ajtók	Terméskő
Melléképület			Pince	Kapu, kerítés	Kút, egyéb
Nincs			-	Nincs	Nincs
Leírás, jellemzők, védendő érték			Műszaki állapot	Megjegyzés	
Egyedi kialakítású, díszített homlokzatú pince. A belseje kőboltozatos.			Az épület romos állapotú, a nyílászáró rozsdás.	Felvétel ideje: 2005. 07. 25.

A pincét teljesen fel kell újítani. A környezete rendezendő.
