#### **a Tópart u. 34. sz. alatti támfalra vonatkozó kérelemről**

# STATIKAI SZAKÉRTŐI VÉLEMÉNY

a Biatorbágy, Tópart u. 34. sz. telek támfaláról

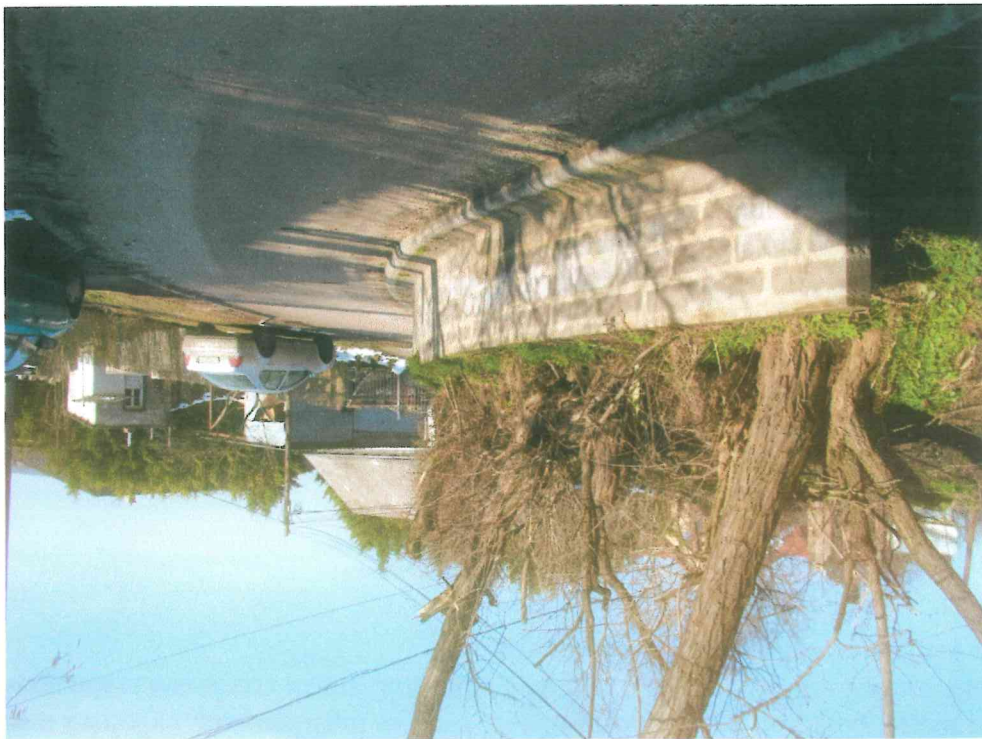
A 2-2,5 m szintkülönbséget áthidaló, zsaluköböl készült támfal szemrevételezése után látható, hogy az több helyen repedt, illetve kifelé dől. Mivel a készítés körülményeiről, műszaki paramétereiről nincs információ, ezért annak állapotáról az ingatlan tulajdonosai statikus szakértői véleményt készíttettek. A szakértői vélemény szerint a 20 cm vastag támfal elenyésző mértékben tartalmaz vasszerelést, a kitöltő beton igen porlékony, statikailag erősen kifogásolható minőségű. Feltételezhető, hogy a szóban forgó támfal nem szögtámfal, így az oldalirányú terhek hosszú távú felvételére sem alkalmas, hanem súlytámfal, viszont a geometriai méreteiből adódóan ezt a szerepet nem tudja betölteni. A kivitelezés során nem oldották meg a támfal mögött keletkezett víz elvezetését sem, mely tovább rontja a támfal statikailag elfogadhatónak nem mondható állapotát.

A szakértői vélemény javasolja a meglévő támfal elbontását, és egy új vasbeton szögtámfal vagy előregyártott elemekből kialakított, megfelelő alapozással ellátott növénytámfal megtervezését, kivitelezését.
