AZ ELŐTERJESZTÉS CÍME: A torbágyi római katolikus templom restaurálási projektjének 2022. évi támogatásáról

ENGEDÉLYEZÉSI TERV

A TORBÁGYI RÓMAI KATOLIKUS TEMPLOM

NEPOMUKI SZENT JÁNOS MELLÉKOLTÁR

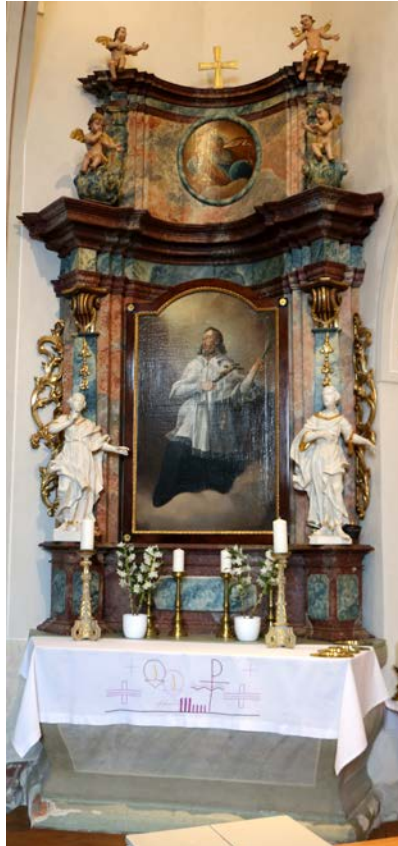
Restaurált Nepomuki Szent János mellékoltár,
másodlagosan elhelyezett Nepomuki Szent János vászonképpel,
Torbágy rk. templom

A főoltárhoz hasonló kőből készült sztipesz mögött a retabló áll. A menza magasságánál kezdődik az oszlopszékek hasáb formájú kialakítása, melyek az oltár síkjára rézsútosan vannak elhelyezve az oltár két oldalán. Az oszlopszékek fölött a főoltártól eltérően nem oszlopok találhatóak, hanem a gyónás két allegorikus szobra. Az oltárkép jobb oldalán a titoktartás allegorikus szobra, bal oldalán a bűntudat allegorikus szobra áll.

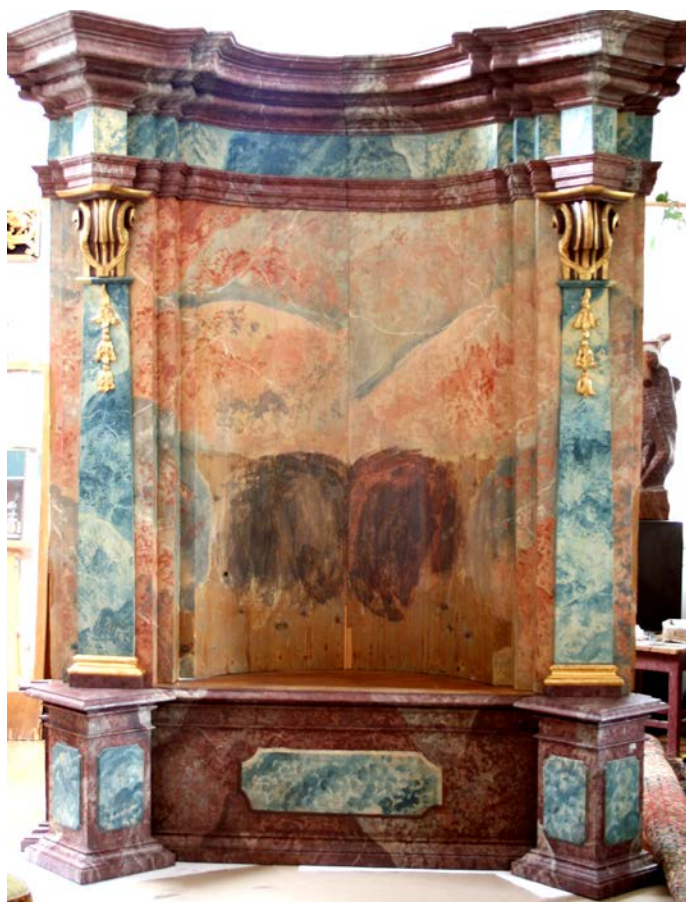
Kirajzolódott lenyomat, amit a márványimitáció körbevesz,
Nepomuki Szent János oltár középrésze,
Torbágy rk. templom, műtermi elhelyezés

Nepomuki Szent János mellékoltár restaurálásának első négy üteme 2009-ben fejeződött be. Az akkori restaurálás során a mellékoltár középrészén az átfestések eltávolítása után kirajzolódott egy hídnak, vagy valamilyen talpazatnak a lenyomata. A márvány imitációs festés abba maradt, a középrész felének magasságában. Tipikus barokk formavilágú térbeli tömeg lenyomata tárult fel a festéssel „körbe keretezve”. A pilaszterekhez közelebb eső részen az alapozás lecsurgásának nyomai is megfigyelhetők voltak. A pilaszterektől eltávolodva az íves rész belső része felé széles ecsetnyomok kerültek elő, melyeknek színe hasonló az oltár vörös márvány imitációjához, tehát feltételezhetően egyidős az oltárral. A predellán megtalálható a posztamens front síkjának kiterjedése a felülnézeten.

- A FESTETLEN LAKKOZOTT FA FESTMÉNYKERET FELÜLETÉBEN ELTÉR A FESTETT KIALAKÍTÁSÚ OLTÁR RETABLÓTÓL.
- AZ ÓRIÁSI NEPOMUKI SZENT JÁNOS VÁSZONKÉP TÚLMÉRETEZETT AZ OLTÁR FELÉPÍTMÉNYHEZ KÉPEST, MÉG A FŐPÁRKÁNYZATBA IS BELELÓG.
- A SZENT NEM A FŐOLTÁR FELÉ NÉZ, HANEM ELLENKEZŐ IRÁNYBA, TEHÁT A LITURGIAI RENDSZER SZERINT NEM ODAVALÓ. A MELLÉKOLTÁROK ALAKJAI A KORABELI SZOKÁS SZERINT A FŐOLTÁR FELÉ FORDULNAK.
- A MÁRVÁNYIMITÁCIÓS FESTÉS CSAK AZ OLTÁR KÖZEPÉTŐL TALÁLHATÓ MEG, ALATTA VALAMILYEN SZOBOR TALAPZATA LEHETETT.

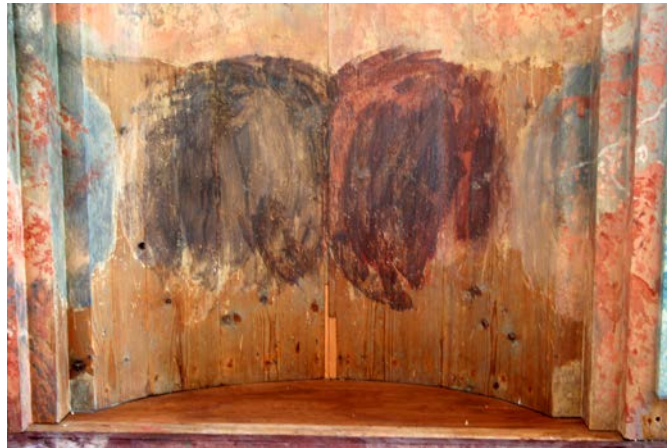
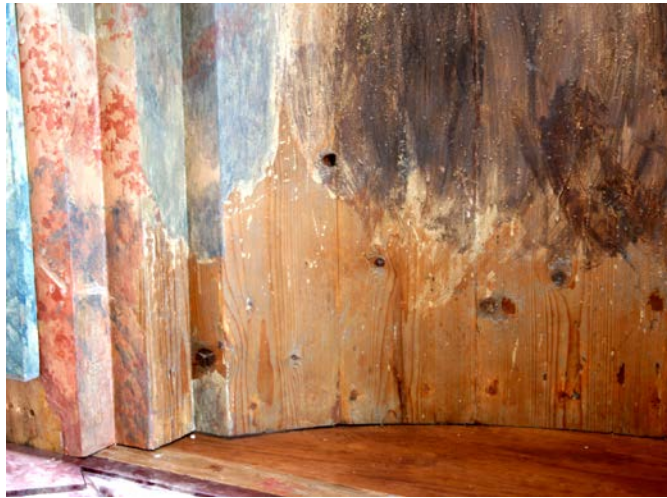
Kirajzolódott lenyomat, amit a márványimitáció körbevesz,
Nepomuki Szent János oltár középrésze,
Torbágy rk. templom, műtermi elhelyezés

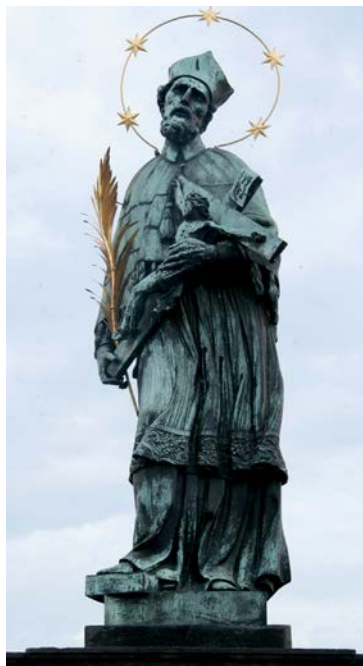
Nepomuki Szent János szobor, 1695, prágai Károly-híd, első típus, Mathias Gottfried Wunschwitz megrendelésére

„Nepomuki Szent János ábrázolása a szobrászatban alapvetően két típusra osztható. Mindkét típus eredete a szent tiszteletének központja: Prága. Itt halt vértanúhalált 1393. május 16.-án, s a XVIII. század elején innét indult el szinte az egész keresztény világot meghódító kultusza is. Boldoggá avatása 1721-ben, szentté avatása Rómában 1729-ben történt meg. Az időben első típus még Nepomuki kanonizációja előtt, 1695-ben készült Mathias Gottfried Wunschwitz megrendelésére. Ez az adat a prágai Károly-hídon álló szobor talapzatának domborművei közötti táblán olvasható. A kezében keresztet és palmaágat tartó, birétumot és kanonoki mozzettát (mocétum) viselő álló bronz szobor a legelterjedtebb Nepomuki ábrázolások mintájává vált. Számtalan közép-európai híd mellett láthatunk hasonló szobrot. Ezen típus több ikonográfiai változata ismert. Itt halt vértanúhalált 1393. május 16.-án,

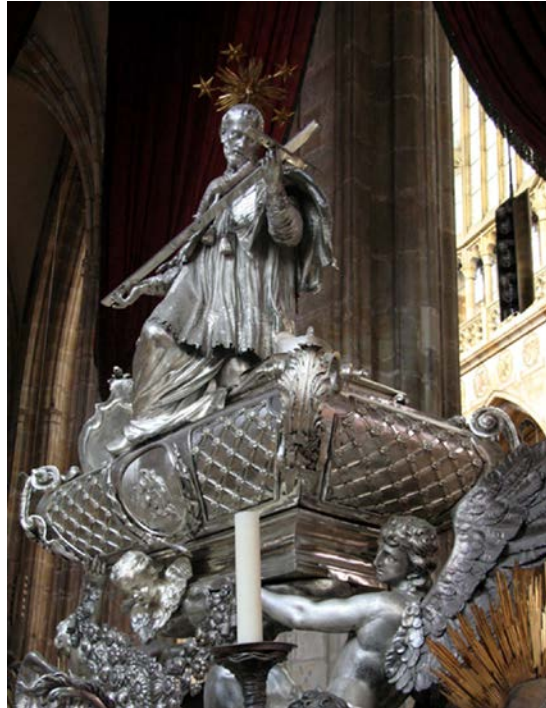
Nepomuki Szent János síremlékén lévő szobor, prágai Szent Vitus székesegyházban, 1736, Joseph Emmanuel Fischer von Erlach terve alapján,

A másik típus Nepomuki Szent János síremlékén lévő szobrát követi, melyet Joseph Emmanuel Fischer von Erlach terve alapján Johann Joseph Würth bécsi ötvös készített a prágai Szent Vitus székesegyházban, 1736-ban. A mű érdekessége, hogy megalkotásához a mester selmecebányai ezüstöt használt. Itt szintén kezében keresztet és pálmaágot tartó, birétumot és kanonoki mozzettát viselő alakként jelenik meg Nepomuki Szent János. Az eltérés a két szobor között azok talapzatában és a figurák testtartásában van. A székesegyházbeli szobor egy koporsó alakú tumbán térdel, arcát a kezében lévő kereszt felé fordítja. A térdelő típus, az állóhoz képest kevésbé elterjedt, mégis alakultak ki ikonográfiai változatai. Az egyik ilyen változat tumba helyett a Moldva hídján térdelő Nepomukit jeleníti meg. Magyarországon példaként a Magyar Nemzeti Galériában őrzött lövői szobor és az ercsi, valamint perlaki templomban lévő oltárszobrok ismertek.

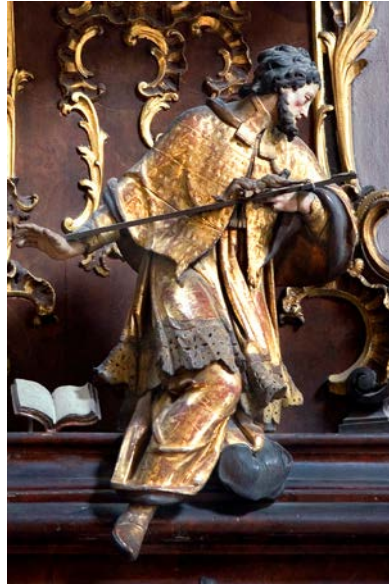
Nepomuki Szent János szobor,
székesfehérvári egykori karmelita, ma szemináriumi templomban
Hauser Lőrinc, rendi nevén Elisaeus a S. Basilio

A koporsóján térdelő Nepomuki Szent János oltárszobra Magyarországon – ismereteink szerint – csak a székesfehérvári egykori karmelita, ma szemináriumi templomban található. Az oltár alkotója, a bajor származású Hauser Lőrinc, rendi nevén Elisaeus a S. Basilio, több évet töltött Nyugat-Csehországban, Chiesch-ben. Talán itt ismerhette meg a prágai Szent Vitus székesegyházbeli szobortípust.

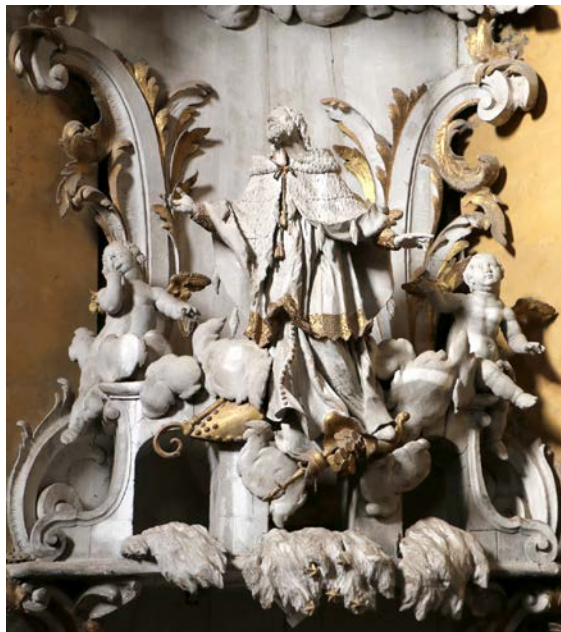
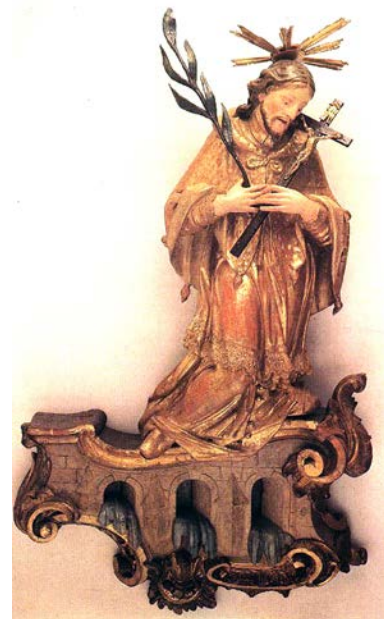
Ercsi kegytemplom Nepomuki Szent János mellékoltár szoborkopozíciója, 1767,
Nemzeti Galériában Lövőről származó szobor

2009 óta kutatom a Nepomuki Szent János barokk ábrázolásokat. Több, a torbágyi rk. templom építésének korából származó ábrázolást találtam. Leginkább hasonló az Ercsi kegytemplom Nepomuki Szent János mellékoltár szoborkopozíciója, a Nemzeti Galériában Lövőről származó szobra, és a Pápai Nepomuki Szent János kőből készült szoborcsoport.

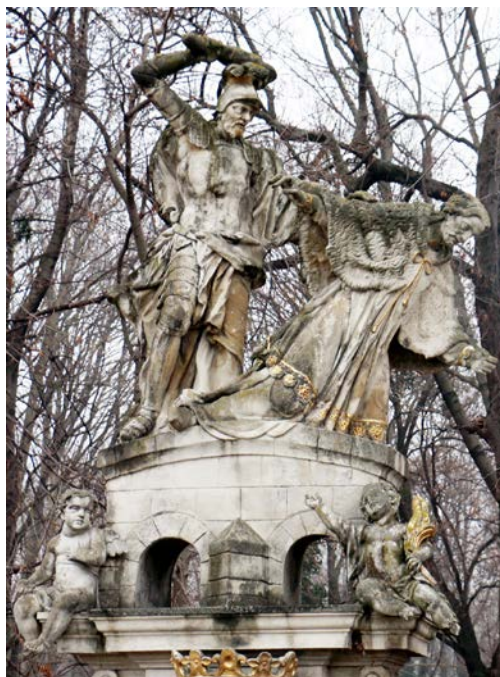
Nepomuki Szent János szoborcsoport,
Pápa, 1753, a kőhídon álló páncélos katona sújt le Nepomuki Szent Jánosra Joseph

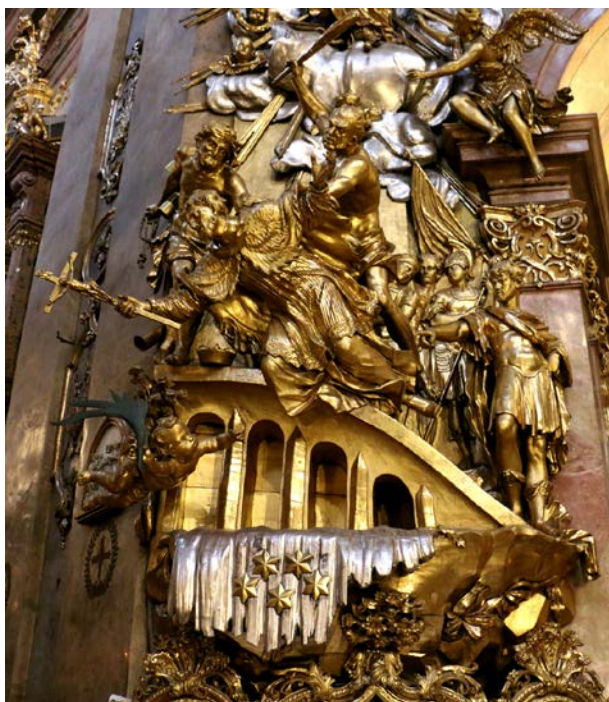
Nepomuki Szent János oltár, 1729, (Szentté avatása: 1729. márc 19.)
Szent Péter templom, Bécs

Külföldi analógiaként érdemes megjegyezni a bécsi Szent Péter templomban levő Nepomuki Szent János mellékoltár szoborkompozícióját, mely különösen azért izgalmas, mert Nepomuki Szent János szentté avatásának (1729. márc. 19) évében készült.
