Sorszám	Hrsz.	Cím	Megnevezés	Védettségi fok	Javasolt védettségi fok
8.	938	Bajcsy-Zsilinszky E. u. 11.	Polgári lakóház	Nincs	Helyi egyedi védelem

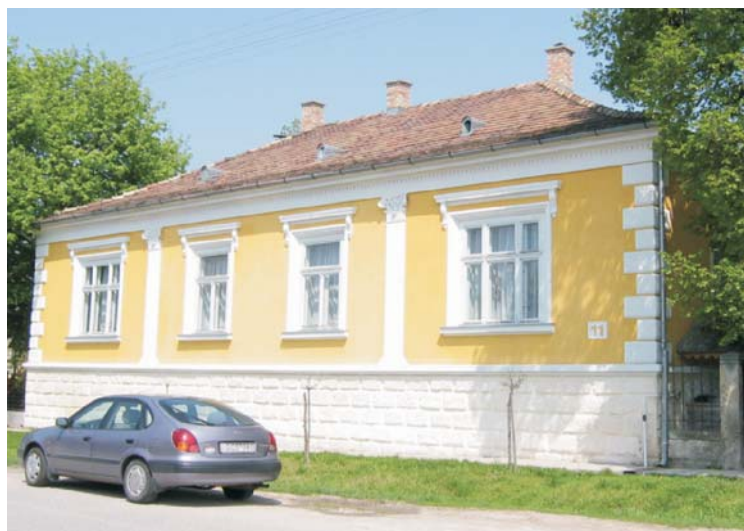
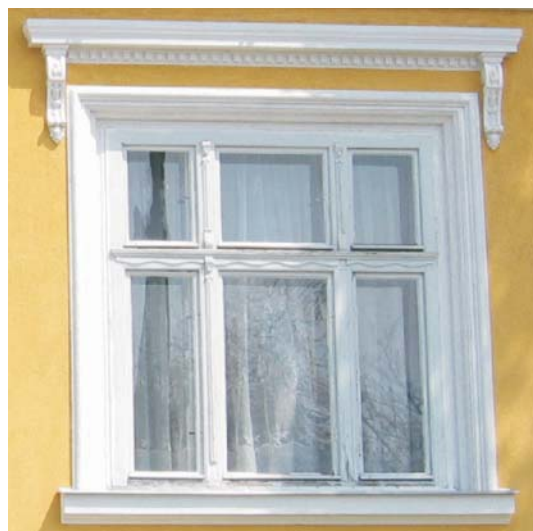
Fotók

Leírás, jellemzők, védendő érték	Műszaki állapot	Megjegyzés
1+2+1 homlokzatosztású polgári lakóház, sarkain armírozással, a nyílászárók között bimbófejezetű pilaszterekkel. Eredeti három- és hatosztatú egyeneszáródású fa nyílászárók profilos keretézéssel, könyök-lő- és szemöldökpárkánnyal. A lábazat fölött végig futó osztópárkány, az armírozás és a pilaszterek fölött tagozatos főpárkány.	Az épület műszaki állapota jó, nemrég újították fel.	A felvétel ideje: 2004. 04. 27. Vladár Lajos uradalmi intéző, Vladár Gábor jogász, akadémikus édesapjának háza.

Az utcai homlokzat és az asztalos szerkezetek, valamint a kerítés megőrzendő.
Emléktábla elhelyezendő.
