Sorszám	Hrsz.	Cím	Megnevezés	Védettségi fok	Javasolt védettségi fok
30.	2125	Torbágy, Fő u. 17	Parasztház	Nincs	Helyi egyedi védelem

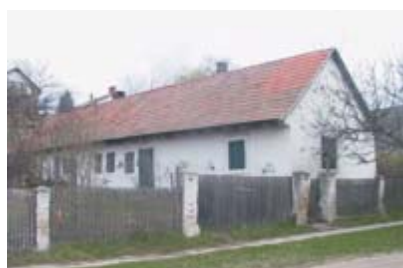
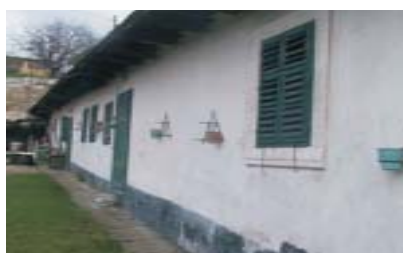
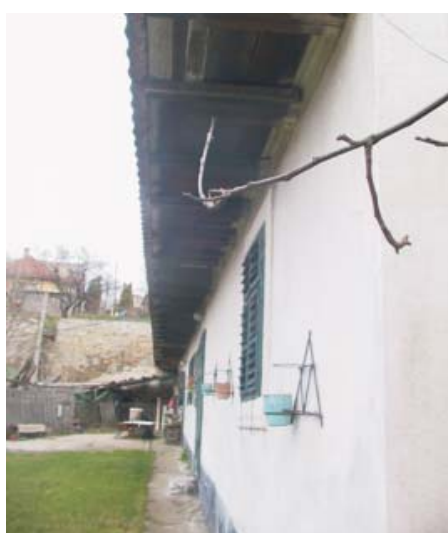
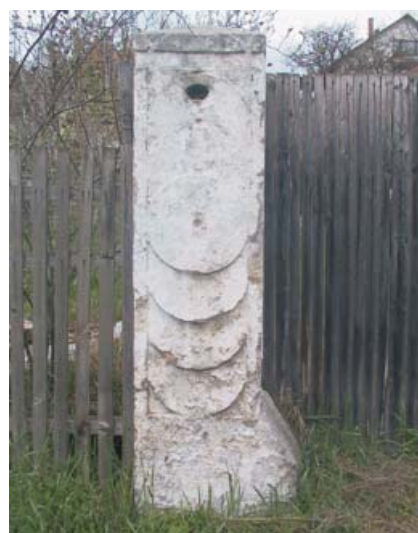
Funkció	Beépítés	Szintszám	Tetőforma, -héjazat	Nyílászárók	Lábazat
Lakó	Oldalhatáron álló, fésűs	FSZ	Oromfalas nyeregtető Cserép	Négyszögletes, fa, spalettás ablakok, betétes ajtó	Vakolt cementrubic
Melléképület		Pince		Kapu, kerítés	Kút
A főépület végében, annak meghosszabbításaként.		Kert végében a dombra mélyítve, támfal kerítéssel		Díszes kőoszlopok között léckerítés. A kőoszlopon keretesítés, félköríves minta és zárókő található. A kocsi-behajtónál kerékvető.	Nincs.
Leírás, jellemzők, védendő érték			Műszaki állapot	Megjegyzés	
Parasztház, eredeti állapotban, eredeti nyílászárók, az ablakok körül vakolt szalagkeretes díszítés.			Nyílászárók enyhén kopottak, az épület lábazata zizesedik,	Felvétel időpontja: 2004.04.06.

Felújítási, helyreállítási javaslatok			
Tető	Homlokzat	Nyílászárók	Egyéb
Tető szerkezete felújításra szorul	Lábazat vizesedését meg kell szüntetni, szigetelni kell, a vakolat hibák javítandók.	Keret felújítandó, mázolandók	
Melléképület	Pince	Kapu, kerítés	
		Kőoszlopok eredeti állapot szerinti felújítása, léckerítés mázolása	
Támogatások			Felújítás időpontja
Tulajdonviszony			
Magántulajdon			
Egyéb javaslatok			
A kapu és a kerítés is védelemre javasolt.			
Fotók
