Sorszám	Hrsz.	Cím	Megnevezés	Védettségi fok	Javasolt védettségi fok
32.	1963	Fő utca 34.	Parasztház	Nincs	-

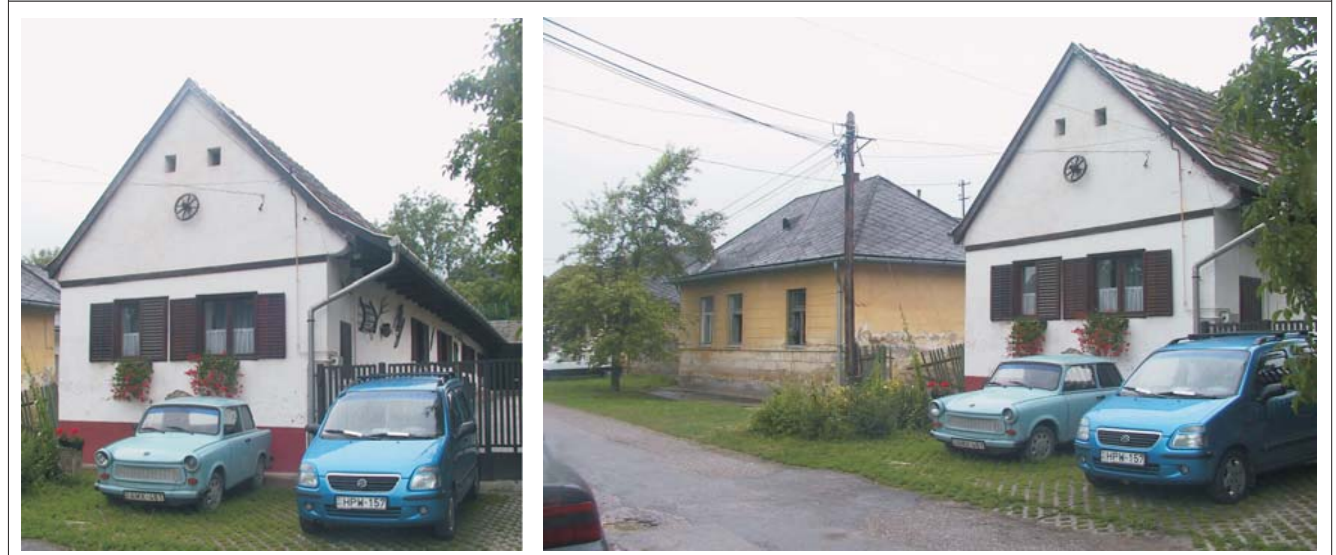
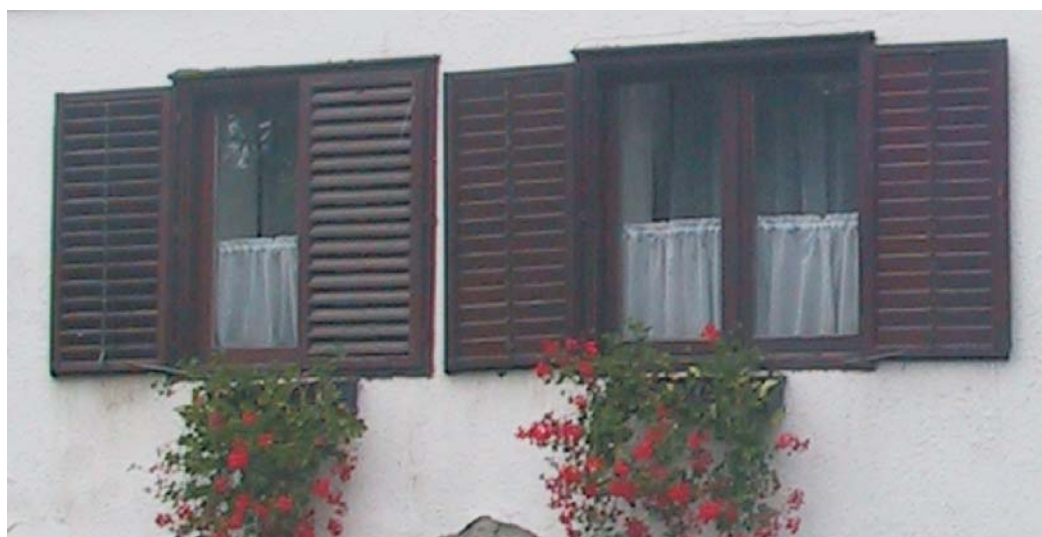
Leírás, jellemzők, védendő érték	Műszaki állapot	Megjegyzés
Egyszerű parasztház, melyen a nyílászárókat kicserélték, viszont az épület tömege eredeti, jó arányú. Az utcai homlokzata oromzatos, felül bevilágítókkal, az ablakok felett osztópárkánnyal.	Az épület általában jó műszaki állapotú, viszont az utcai részen nagyobb felületű vakolathiba látható.	A felvétel ideje: 2004. 04. 21.

Tető	Homlokzat	Nyílászárók	Egyéb
	A vakolathibát ki kell javítani.		
Melléképület	Pince	Kapu, kerítés
