Sorszám	Hrsz.	Cím	Megnevezés	Védettségi fok	Javasolt védettségi fok
58.	2192/1	Kossuth Ferenc u.17.	Polgári lakóház	Nincs	-

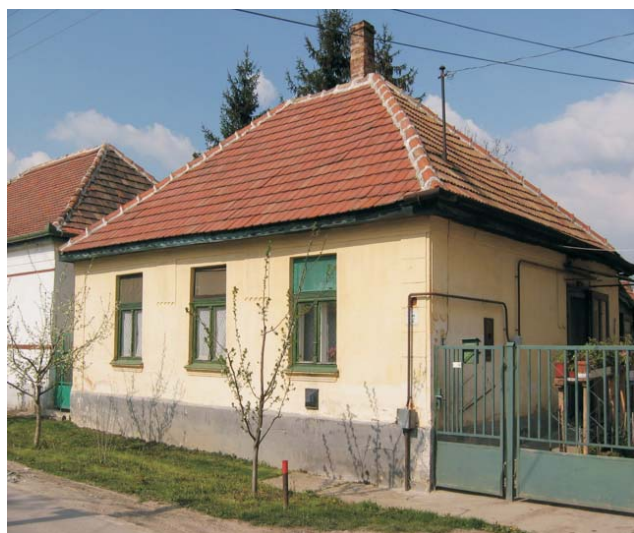
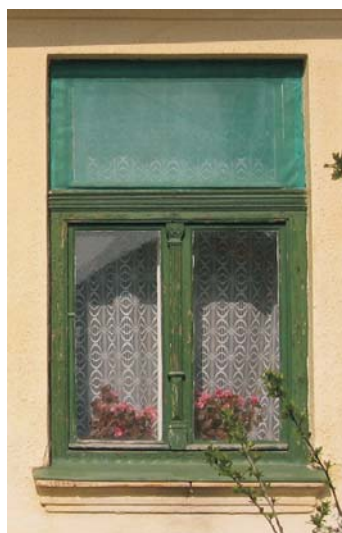
Fotók

Leírás, jellemzők, védendő érték	Műszaki állapot	Megjegyzés
1930-ban épült ház nyílászárói eredetiek, egyenes záródásúak tagozatos könyöklővel. Az utcai ablakok között, a homlokzat felső harmadában vakolatdíszítés, amelyeket a főpárkány alatt körbefutó sáv fog össze. A sarkokon kis kiugrású vakolatarmírozás.	A lábazat enyhén vizesedik. A hátsó épületrész rossz állapotban van. A nyílászárókon festékhibák láthatók. A tető kissé megrogyott. A kémények állapota rossz.	A felvétel ideje: 2004. 04. 21. Az épület homlokzatán csúnya gázcsővezeték.

Tető	Homlokzat	Nyílászárók	Egyéb
	A lábazat vizesedését szigeteléssel kell megakadályozni. A vakolathibákat ki kell javítani.	A nyílászárókat újra kell festeni.	
Melléképület	Pince	Kapu, kerítés

Az épület homlokzatának összképe utcaképi szempontból megőrizendő. A gázcsővezeték zavaró hatását csökkenteni kell. (Pl. Festéssel)
