Sorszám	Hrsz.	Cím	Megnevezés	Védettségi fok	Javasolt védettségi fok
72.	201/3	Nagy utca 28.	Református parókia	Nincs	-

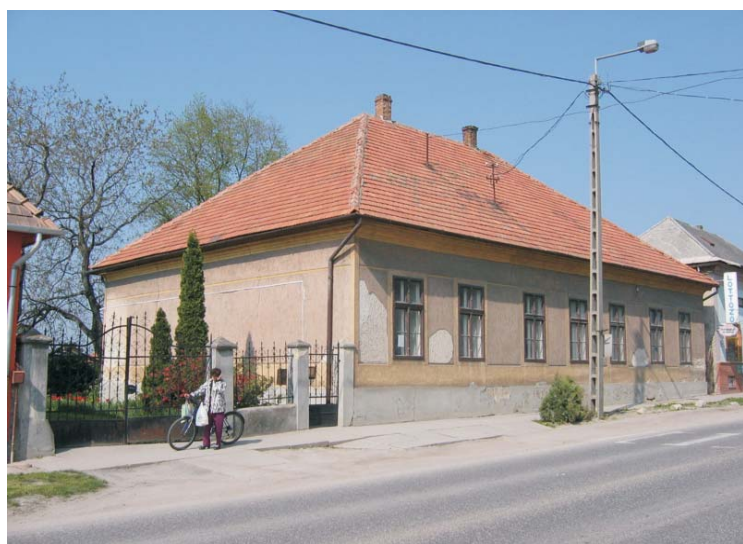
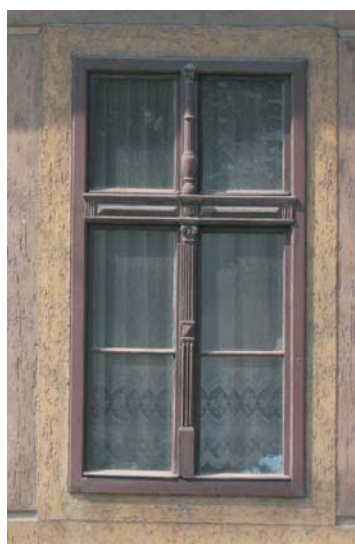
Leírás, jellemzők, védendő érték	Műszaki állapot	Megjegyzés
Egyszerű polgári lakóház, eredeti, gazdagon díszített, hatosztatú ablakokkal. A díszítések legfőbb motívuma a vájoltos, bimbófejezetes oszlopok. Az ablakok körül vakolt szalagkeret látható.	A homlokzaton vakolathibák láthatók.	A felvétel ideje: 2004. 04. 28. A ház homlokzata dörzsölt vakolatú, az épület jellegétől idegen. Református parókia

Felújítási, helyreállítási javaslatok			
Tető	Homlokzat	Nyílászárók	Egyéb
	A vakolathibák kijavítandók, a lábazat vizesedése megakadályozandó.		
Melléképület	Pince	Kapu, kerítés	
Támogatások			Felújítás időpontja
Tulajdonviszony			
Egyházi tulajdon			
Egyéb javaslatok			
A kapu és a nyílászárók megőrzendők.			
Fotók
