Sorszám	Hrsz.	Cím	Megnevezés	Védettségi fok	Javasolt védettségi fok
94.	1841	Rákóczi utca 53.	Parasztház	Nincs	-

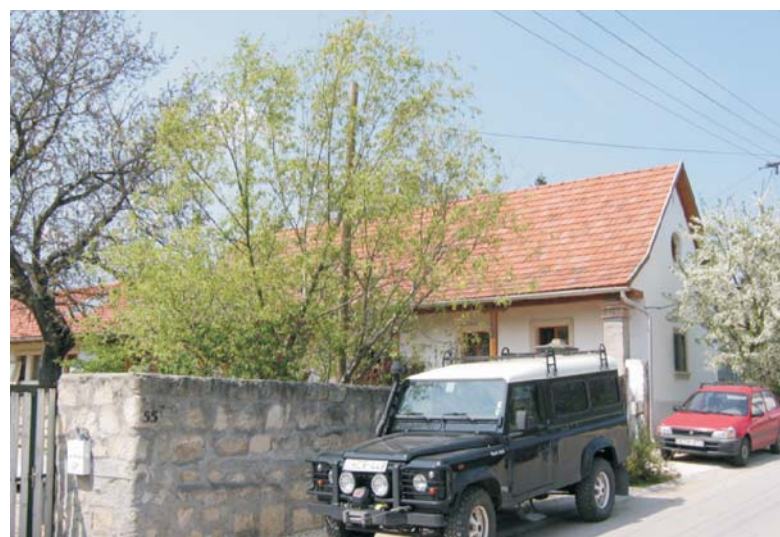
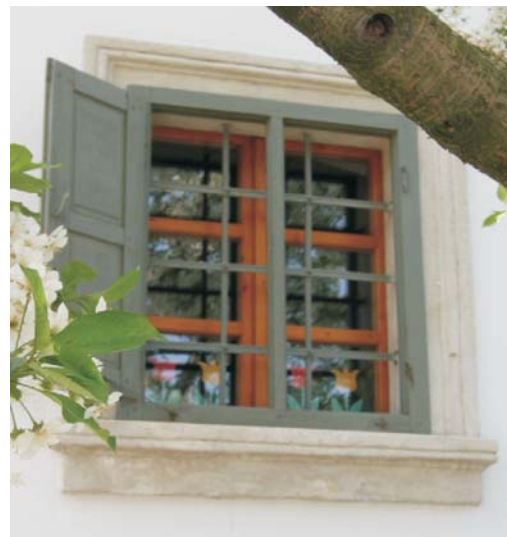
Melléképület	Pince	Kapu, kerítés	Kút, egyéb
Az épület folytatásában: az előlső lakóvá alakítva a második gazdasági épület.	Nincs adat	Kőfal kerítés, kőszlopok, dűledező deszkakapuvál.	Nincs adat

Leírás, jellemzők, védendő érték	Műszaki állapot	Megjegyzés
Faoszlopos tornácú parasztház, új, hatosztatú, spalettás nyílászárókkal. A körül szalagkeretes díszítés, könyöklővel, az oromzaton kerekablak található. Az ablakokat ráccsal védik.	Műszaki állapota jó.	A felvétel ideje: 2004. 04. 28

Felújítási, helyreállítási javaslatok			
Tető	Homlokzat	Nyílászárók	Egyéb
A felújítási munkálatokat elvégezték.			
Melléképület	Pince	Kapu, kerítés	
		A deszkakapu megerősítendő. Falazott részek vakolása.	
Támogatások			Felújítás időpontja
Tulajdonviszony			
Magántulajdon			
Egyéb javaslatok			
Fotók
