Sorszám	Hrsz.	Cím	Megnevezés	Védettségi fok	Javasolt védettségi fok
98.	477	Szabadság u. 1.	Polgári lakó	Nincs	-

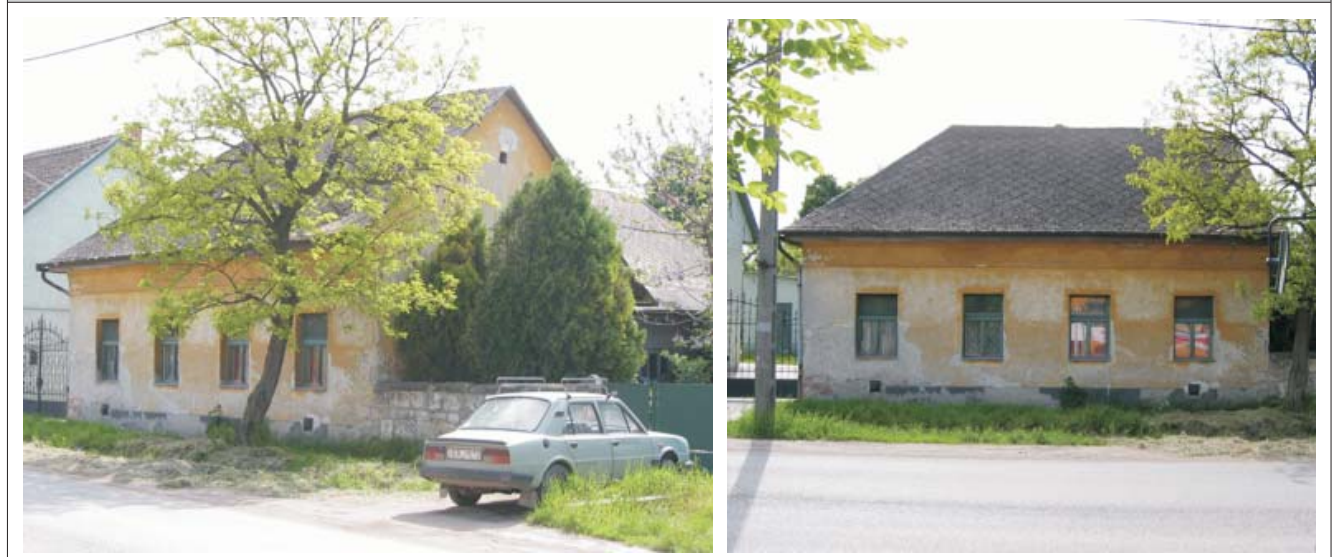
## Fotók

Funkció	Beépítés	Szintszám	Tetőforma, -héjazat	Nyílászárók	Lábazat
Lakó	Oldalhatáron álló, "L" alakban befordított	FSZ	Oromfalas nyeregtető Pala	Három osztatú, fa ablakok	Vakolt
<b>Melléképület</b>		<b>Pince</b>		<b>Kapu, kerítés</b>	<b>Kút</b>
Az utcáfronton a telek másikoldalán, lakóépületté alakítva. Az utcai nyílászáró az 1970-es évek divatjának megfelelő.		Nincs adat.		Kőkerítés tömör vaskapuval.	Nincs adat.
<b>Leírás, jellemzők, védendő érték</b>			<b>Műszaki állapot</b>	<b>Megjegyzés</b>	
Polgári lakóház, a homlokzaton különösebb díszítés nem található, jó arányú és tömegű épület.			Az épület lábazata vizesedik, a homlokzati fal több helyen megrepedt, a festés kopott, az ablakok nyílásainak szélén a vakolat hiányzik, a tető megroggyott, a pala fedés tönkrement, a nyílászárók mázolósa kopott.	Felvétel időpontja: 2004.05.14. A szomszédos egykori katolikus iskola igazgatója lakta.

<b>Felújítási, helyreállítási javaslatok</b>			
<b>Tető</b>	<b>Homlokzat</b>	<b>Nyílászárók</b>	<b>Egyéb</b>
A tetőszerkezet és a tetőfedés felújítandó, cserépre cserélendő.	A fal repeséseinek kijavítása, a vakolat és a festés helyrehozatala és a lábazat vízesedésének megszüntetése, szigetelése.	Teljeskörű felújítása.	
<b>Melléképület</b>	<b>Pince</b>	<b>Kapu, kerítés</b>	
Felújítandó, a lábazat szigetelése megoldandó.			
<b>Támogatások</b>			<b>Felújítás időpontja</b>
<b>Tulajdonviszony</b>			
Magántulajdon			
<b>Egyéb javaslatok</b>			
<b>Fotók</b>
