Sorszám	Hrsz.	Cím	Megnevezés	Védettségi fok	Javasolt védettségi fok
99.	478	Szabadság u. 3.	Polgári lakó	Nincs	-

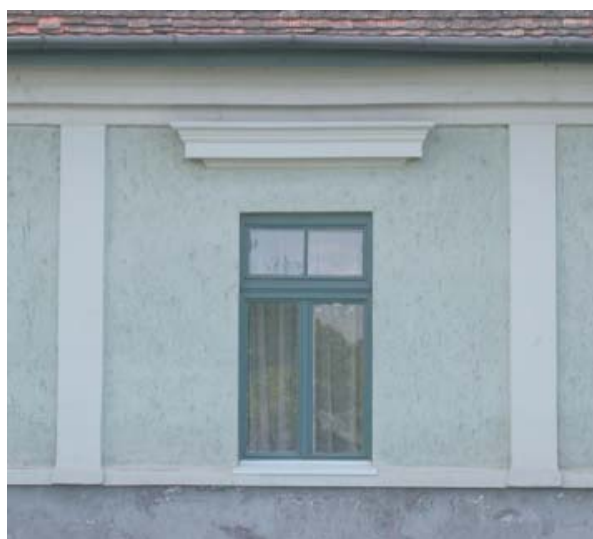
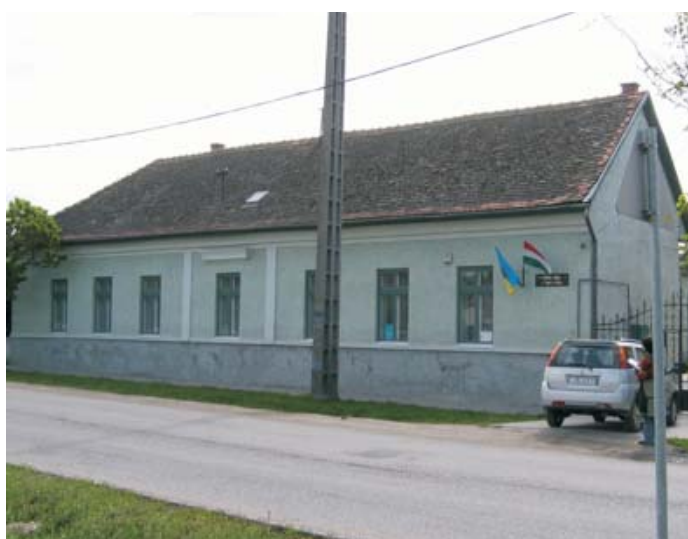
Fotók

Leírás, jellemzők, védendő érték	Műszaki állapot	Megjegyzés
Középület, 3+1+3 homlokzat osztással. A középső ablak fölött szemöldök párkány található, amely fölött főpárkány fut végig	Felújított.	Felvétel időpontja: 2004.05.14. A középső ablak eredetileg ki lehetett emelve keretézéssel. Egykori katolikus iskolaépület, jelenleg könyvtárként üzemel.

A középső ablak köré legalább - ha nincs más adat - a vakolatkeret függőleges szára visszaállítandó.
