Sorszám	Hrsz.	Cím	Megnevezés	Védettségi fok	Javasolt védettségi fok
114.	3	Szent István utca 36.	Parasztház	Nincs	-

Leírás, jellemzők, védendő érték	Műszaki állapot	Megjegyzés
Téglaemlvédés köröszlopos tornácú parasztház eredeti nyílászárókkal.	A lábazat vizesedik, a nyílászárók festékbasak.	A felvétel ideje: 2004. 04. 27.

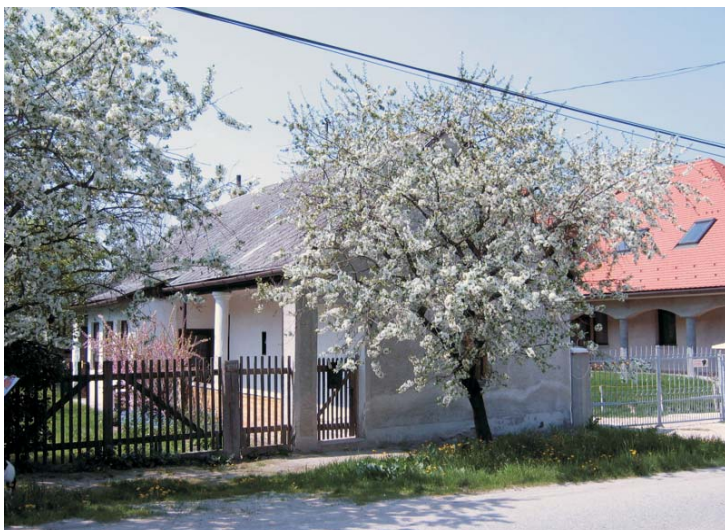
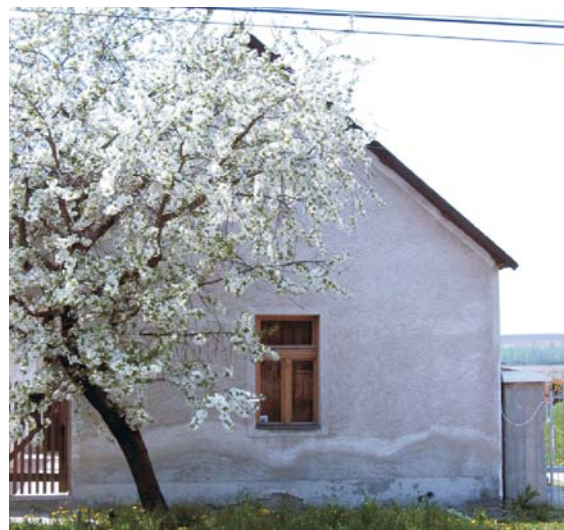
## Fotók

Funkció	Beépítés	Szintszám	Tetőforma, -héjazat	Nyílászárók	Lábazat
Lakó	Oldalhatáron álló, fésűs beépítésű	FSZ	Kontyolt nyereg-tető, palafedéssel	Eredeti, háromosztatú, díszes fa ablakok	Cementrabicos vakolat

Tető	Homlokzat	Nyílászárók	Egyéb
	A lábazat vizesedését meg kell akadályozni.	Az ablakokat le kell festeni	
<b>Melléképület</b>	<b>Pince</b>	<b>Kapu, kerítés</b>
