Sorszám	Hrsz.	Cím	Megnevezés	Védettségi fok	Javasolt védettségi fok
115.	1497	Szent László u. 4.	Polgári lakóház	Nincs	-

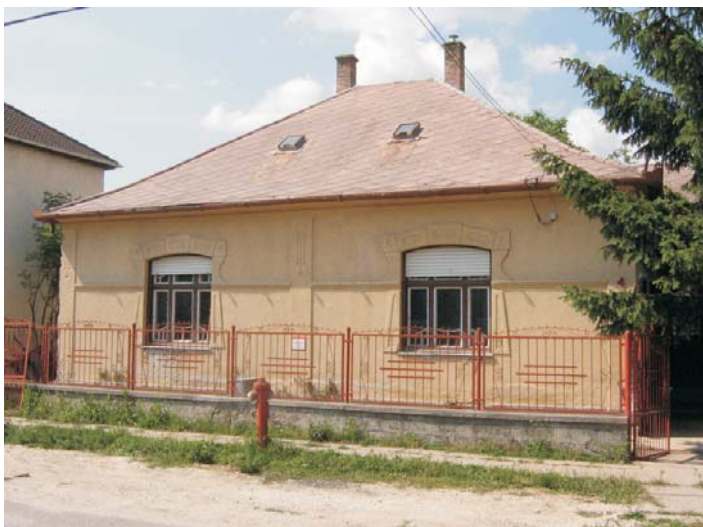
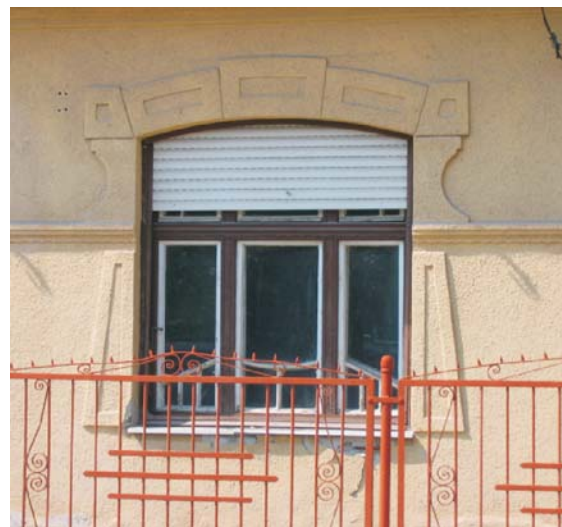
#### Fotók

Leírás, jellemzők, védendő érték	Műszaki állapot	Megjegyzés
Két világháború között épült lakóház. A szegmensíves ablakok körül jellegzetes, vakolt díszítés, közöttük és a ház sarkain díszes lizéna. Az ablakok vízszintes osztásának folytatásában egyszerű párkány és tagolt főpárkány.	Alábazat vizesedik, a vakolat perog.	Felvétel időpontja: 2005.06.17.

<b>Felújítási, helyreállítási javaslatok</b>			
<b>Tető</b>	<b>Homlokzat</b>	<b>Nyílászárók</b>	<b>Egyéb</b>
A héjalást cserépre kell cserélni	A lábazatot szigetelni, a homlokzat vakolathibáit javítani, a homlokzatot újra festeni kell.		
<b>Melléképület</b>	<b>Pince</b>	<b>Kapu, kerítés</b>	
<b>Támogatások</b>			<b>Felújítás időpontja</b>
<b>Tulajdonviszony</b>			
Magántulajdon			
<b>Egyéb javaslatok</b>			
<b>Fotók</b>
