Sorszám	Hrsz.	Cím	Megnevezés	Védettségi fok	Javasolt védettségi fok
131.	4386	Kutyahegy - Pamacs u.	Présházpince	Nincs	Helyi egyedi védelem

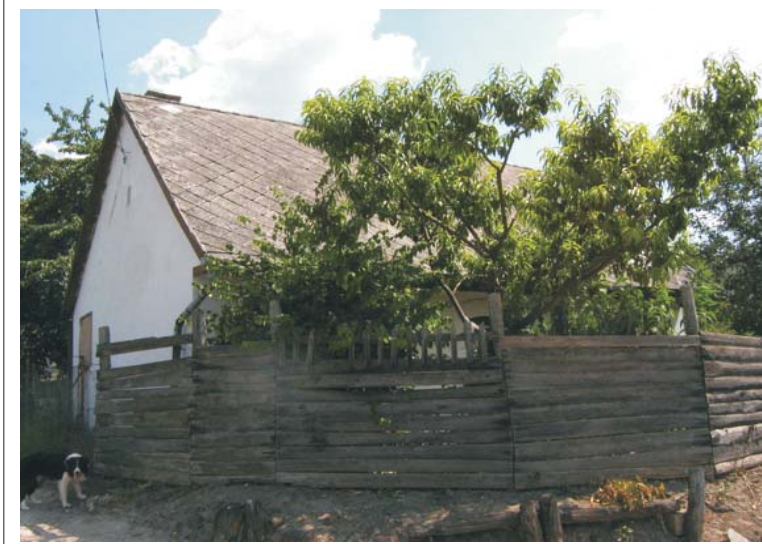
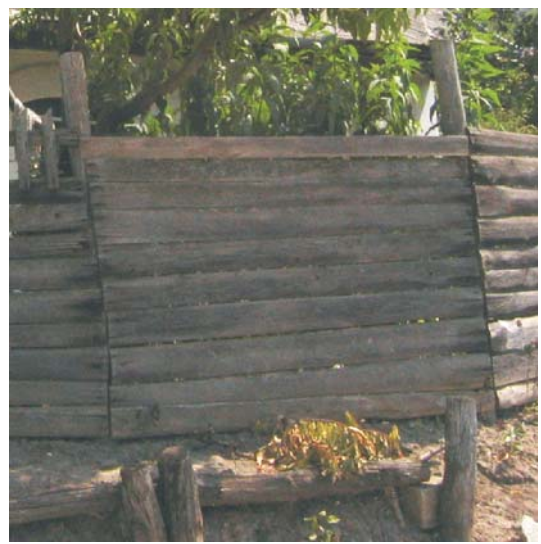
#### Fotók

Leírás, jellemzők, védendő érték	Műszaki állapot	Megjegyzés
Egyszerű homlokzatú népies présház, szegmensíves nyílásokkal, az ablakokon külső spaletták, melyek díszes pánttal rögzítettek. A bejárata kétszárnyú faajtó. Mellette kőpad, szélein ívesen kialakított támaszkodóval. A présház oromfalas, felül bevilágítóval.	A présház jó műszaki állapotú.	Felvétel időpontja: 2004.04.19. A présház előtt őszibarack és meggyfa áll. Az utóbbi elburjánzásai teljesen benövik az épület környékét.

<b>Felújítási, helyreállítási javaslatok</b>			
<b>Tető</b>	<b>Homlokzat</b>	<b>Nyílászárók</b>	<b>Egyéb</b>
A pala helyett cserép javasolt.			
<b>Melléképület</b>	<b>Pince</b>	<b>Kapu, kerítés</b>	
<b>Támogatások</b>			<b>Felújítás időpontja</b>
<b>Tulajdonviszony</b>			
Magántulajdon			
<b>Egyéb javaslatok</b>			
A meggy fattyúhajtásai eltávolítandók.
