Sorszám	Hrsz.	Cím	Megnevezés	Védettségi fok	Javasolt védettségi fok
146.	5037	Ürgehegy - Nefelejcs utca	Présházpince	Nincs	Helyi egyedi védelem

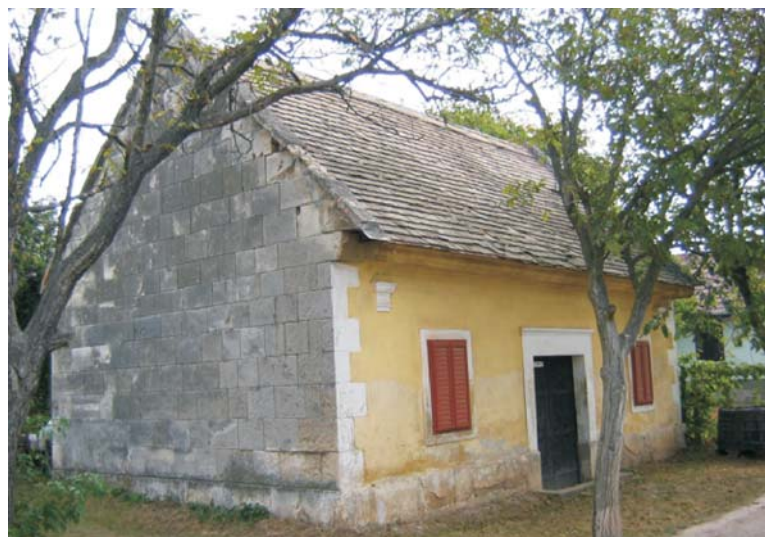
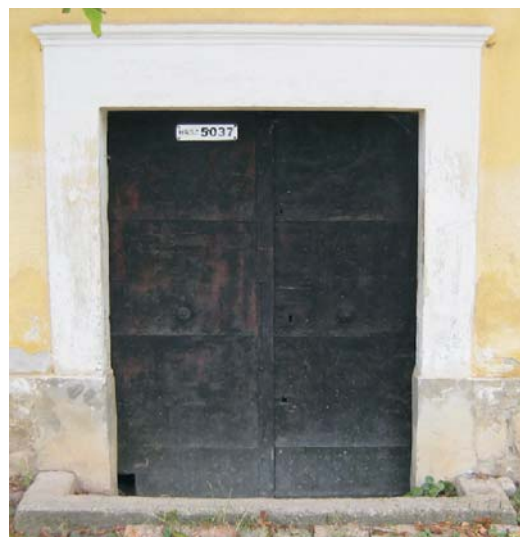
Fotók

Funkció	Beépítés	Szintszám	Tetőforma, -héjazat	Nyílászárók	Lábazat
Termelés, tárolás	Szabadonálló, utcavonallal párhuzamos	FSZ	Oromfalas, nyeregtető cseréppel fedett	Zsalus ablakok és kétszárnyú fém ajtó	Cementrubicos vakolat
Melléképület		Pince		Kapu, kerítés	Kút, egyéb
-		-		Nincs	Nincs
Leírás, jellemzők, védendő érték			Műszaki állapot	Megjegyzés	
A nyílások kőkeretesek, az ajtó szemöldöke tagozott párkánnyal zárul. A homlokzatot konzolok és terméskő sarokarmírozás díszíti			A tetőszerkezet előregedett, a héjazat hiányos, a lábazat vizesedik, a homlokzat több helyütt festékhányos.	A felvétel ideje: 2004. 09. 20. A présház előtt szép, kifejlett diófák állnak.

Tető	Homlokzat	Nyílászárók	Egyéb
A tető szerkezete felújítandó	A lábazat szigetelendő, a homlokzat újra festendő. A ház színei megőrzendők.		
Melléképület	Pince	Kapu, kerítés

Az épület a présház sor része, ezért fokozottan őrzendő.
