Sorszám	Hrsz.	Cím	Megnevezés	Védettségi fok	Javasolt védettségi fok
153.		Ürgehegy	Lipka-pincék	Nincs	Helyi egyedi védelem

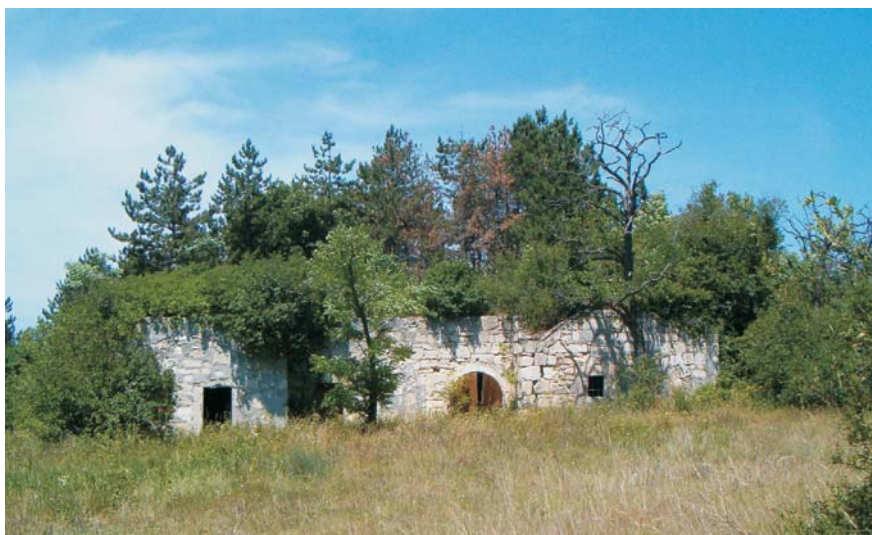
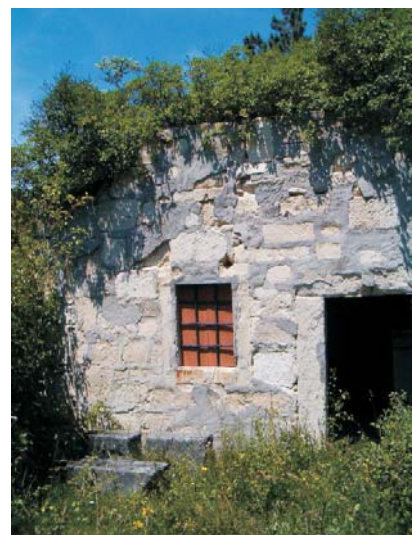
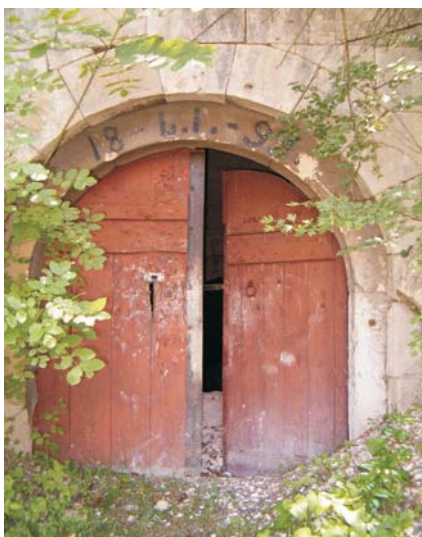
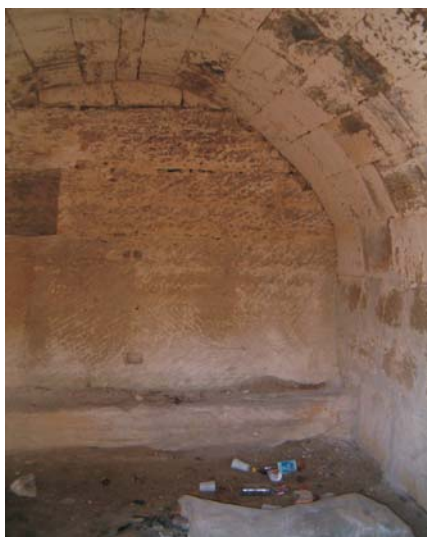
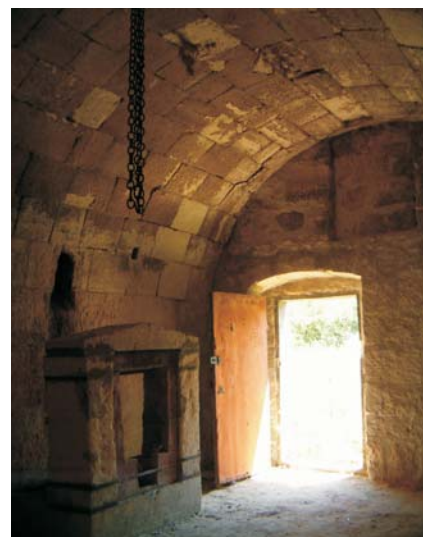
Leírás, jellemzők, védendő érték	Műszaki állapot	Megjegyzés
A XIX.-XX. század fordulóján terméskőből épített, földdel borított, kőboltozatos pincék egymás mellett. Biatorbágyon egyedi a pincék ilyen elhelyezkedése, ezért védelemre javasoltak.	A pincék romos állapotban vannak, egyikük már beomlott.	Felvétel ideje: 2005. 07. 25.

Tető	Homlokzat	Nyílászárók	Egyéb
		A nyílászárókat fel kell újítani.	
<b>Melléképület</b>	<b>Pince</b>	<b>Kapu, kerítés</b>

A pincéket teljesen fel kell újítani.
